ASSUNTO: REQUERIMENTO N.º 581/XIII (BE) - “PRESERVAÇÃO DO IMÓVEL DE INTERESSE PÚBLICO DA QUINTA DAS NECESSIDADES

**CONTENÇÃO SOLAR DAS NECESSIDADES—
RUA DAS NECESSIDADES
ROSTO DO CÃO-SÃO ROQUE
-CONCELHO DE PONTA DELGADA
- AÇORES**

Preservação do Património Integrado

SOLAR DAS NECESSIDADES, SÃO MIGUEL, AÇORES

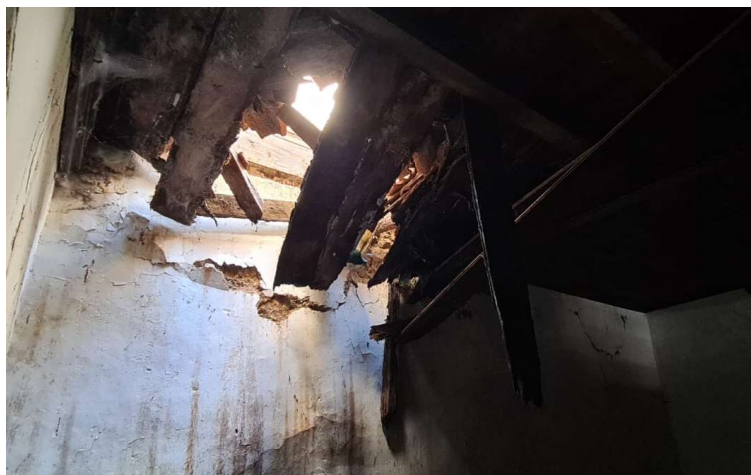
- **Pulverização da argamassa de regularização (*intonaco*):** o excesso de água e o lixiviamento do ligante das argamassas resulta na pulverização do *intonaco*.
- **Perda/desagregação/arenização da argamassa de enchimento (*arriccio*):** os mesmos fenómenos que se verificam no *intonaco*, ocorrem também no *arriccio*. Com menor incidência dado tratar-se de uma camada interior da parede.

Fot. 1 - Desagregação da massa de preenchimento de uma das paredes

- **Consolidação:** nas zonas que apresentem desagregação a nível do suporte serão efetuadas consolidações por via de injeções de argamassas de restauro específicas. A injeção será realizada a pressão controlada através de tubos de várias dimensões inseridos nas fissuras. Previamente à injeção as fissuras serão seladas. Este procedimento irá devolver a estabilidade necessária ao suporte.

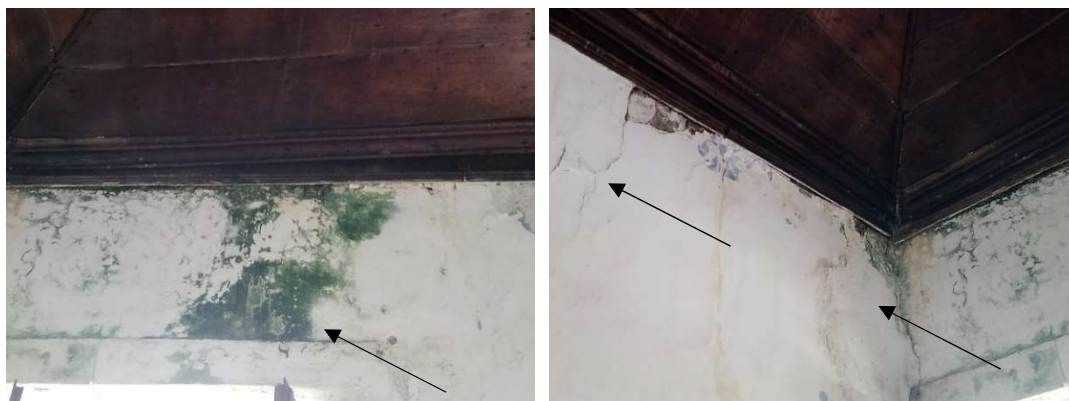
- **Bolsas/empolamentos das argamassas:** existe a formação de bolsas, ou seja, perda de adesão da camada mais externa de argamassa provavelmente devido a infiltrações internas e, ao mesmo tempo, incompatibilidade das várias camadas de argamassa. Poderá colocar-se a hipótese de nesta zona ter sido aplicada, num restauro anterior, argamassas menos compatíveis com o restante aparelho construtivo.
- **Fissuras pontuais e fissuras estruturais:** aparecimento de fissuras pontuais devido a variações termohigrométicas, retração excessiva das argamassas durante a pressa, etc. Por outro lado, existem fissuras, em grande quantidade, de carácter estrutural. Ou seja, fissuras que revelem pontos de tensão da estrutura.
- **Presença de fungos e bolores** devido a infiltração de águas pluviais.

Fot. 2 e 3- Identificação de presença de fungos, macro fissuras, destaque da camada pictórica, desnivelamentos e “bolsas de ar”.

- **Sondagens:** como foi referido no diagnóstico do estado de conservação, existem zonas onde o suporte está em muito mau estado de conservação necessitando de ser removidas e aplicadas argamassas novas. Onde existem bolsas visíveis, será necessário fazer sondagens em forma de janela no sentido de avaliar o real estado de conservação. Essa avaliação definirá as zonas onde será necessário consolidar argamassas do suporte, ou se pelo contrário, o estado de alteração e degradação já for muito elevado, não

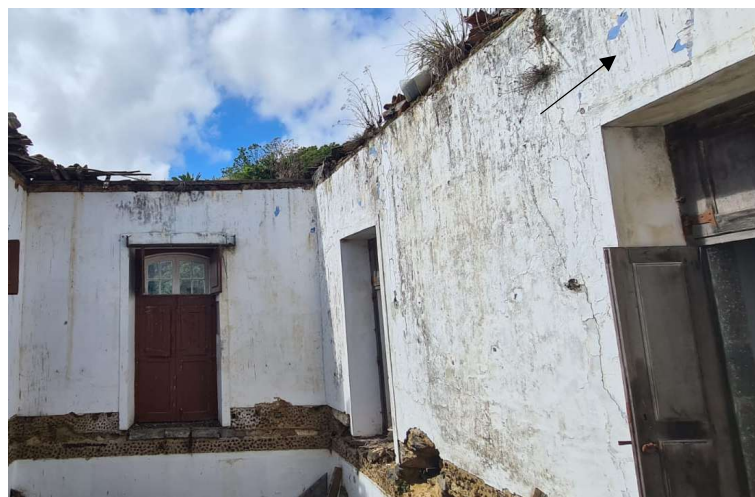
- **Depósitos superficiais:** poeiras agregadas à superfície, sujidades soltas e outras sujidades de intervenções anteriores.
- **Lixiviamento da camada pictórica:** O escorrimento de água na superfície das paredes resulta num arrastamento/dissolução de componentes (ligante e pigmentos) originando a perda total ou parcial da camada pictórica.
- **Destacamento e ausência da camada cromática:** em algumas zonas, principalmente nas zonas de repinte, a camada pictórica está destacada do suporte e noutras, num nível mais avançado de deterioração, esse destacamento leva à perda do fragmento.

Fot. 4 - Zonas onde ainda é possível detetar que as paredes se encontram repintadas, pois o destaque da camada cromática branca evidência um azul por baixo.

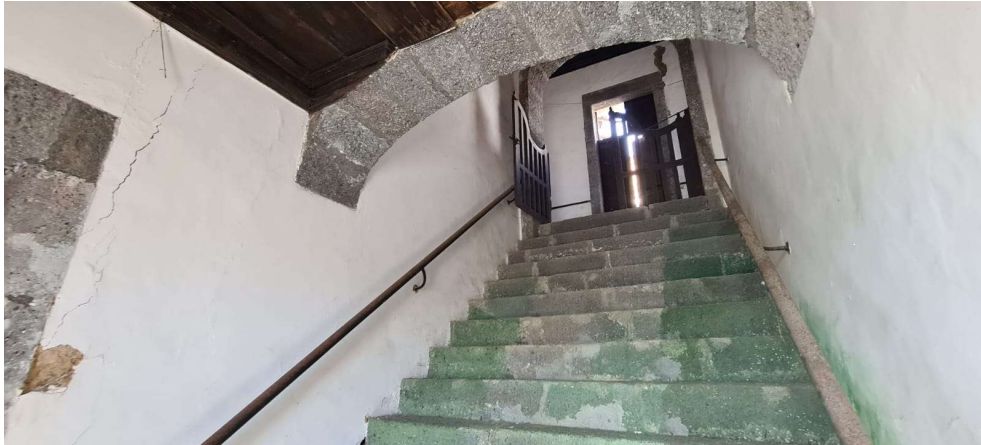
- **Depósito e acumulação de partículas exógenas:** de forma generalizada há acumulação de partículas exógenas sobre as superfícies pétreas. A acumulação destas partículas em algumas zonas trata-se de depósito superficial (partículas pouco coesas e soltas) e noutras há formação de uma película bastante coesa e aderida ao substrato.

Fot. 5 - Presença e acumulação de partículas exógenas

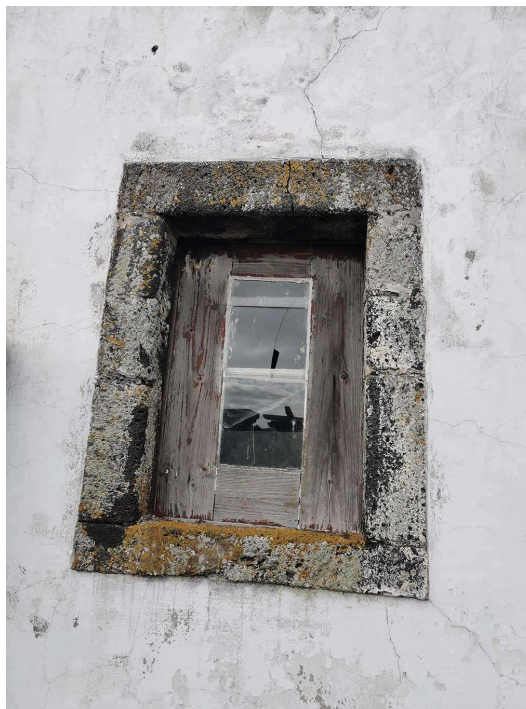
- **Partículas soltas e agregadas:** em todas as superfícies pétreas observa-se depósito superficial sobre as superfícies. Nas zonas horizontais há maior acumulação.

Fot. 6 - Presença de partículas soltas e agregadas

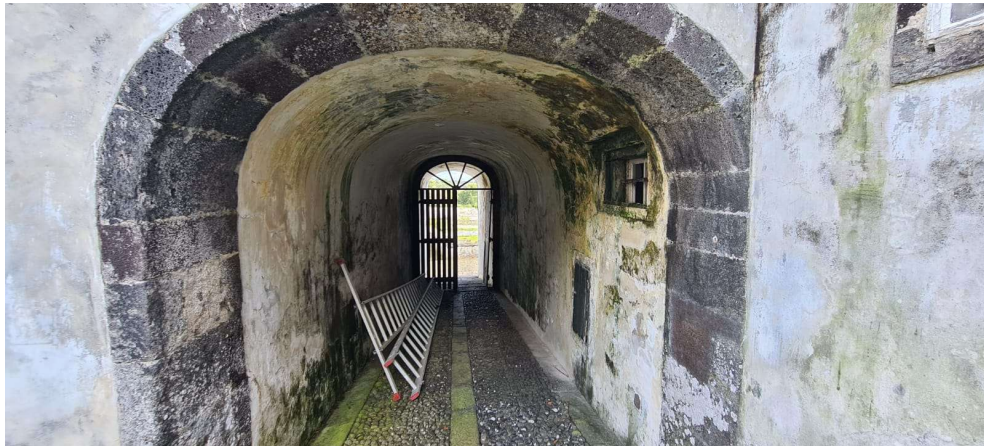
- **Incrustações calcárias:** início de formação de camadas compactas, duras e minerais aderidas à superfície pétreo. As incrustações são geralmente detetadas em áreas de

percolação de água, como acontece na superfície pétreo destes alçados e principalmente nas zonas circundantes das juntas.

Fot. 7 - Presença de incrustações calcárias

- **Manchas:** nas zonas de incrustações calcárias, áreas onde ocorreu infiltração de águas pluviais, será utilizada a limpeza mecânica. Dado a espessura das incrustações observadas serem relativamente finas propõe-se a utilização de mini berbequins. Este equipamento permitirá rebaixar ou eliminar as áreas de depósitos calcários.

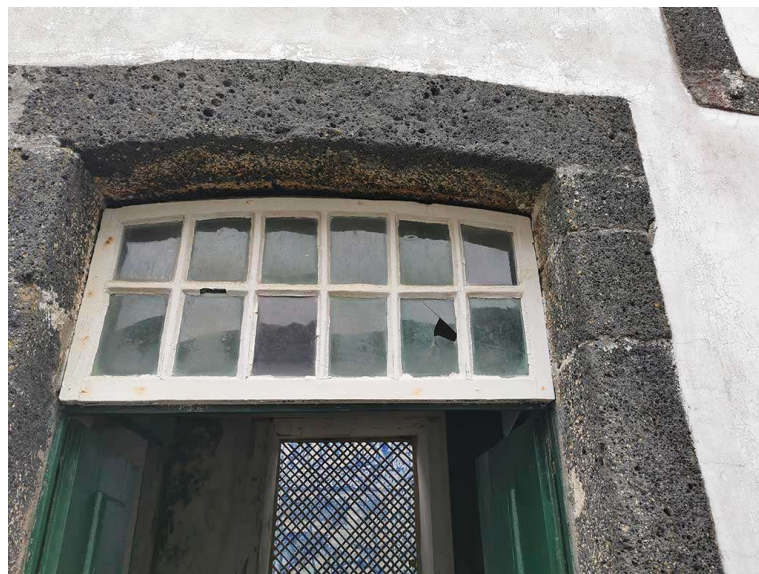
- **Juntas abertas:** nos alçados que sofreram as consequências da infiltração é notórias as juntas abertas fruto da abundância de água no interior das paredes.

Fot. 8 - Observação de juntas abertas

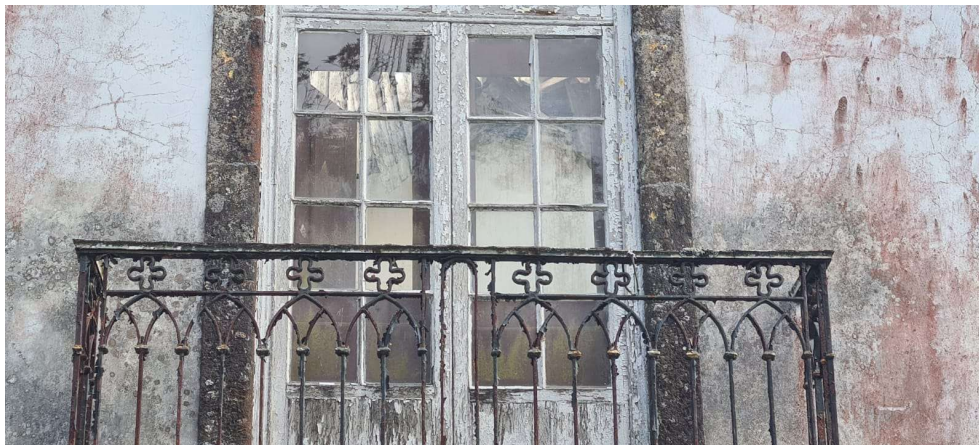
- **Observaram-se o destacamento da pintura** pela ação do calor e da chuva que conduziram ao início da oxidação do ferro encontrando-se, pontualmente, instável e com zonas em falta.

Fot. 9 - Destaque da tinta de um dos varandins

- **Reposição de puxadores.**
 - **Tratamento de elementos metálicos:** limpeza de óxidos com utilização de mini berbequim ou com solvente adequado ao metal a intervir, estabilização através da aplicação de inibidor de corrosão, proteção com *Paraloid B72*[®] em solvente adequado à natureza do metal a intervir.

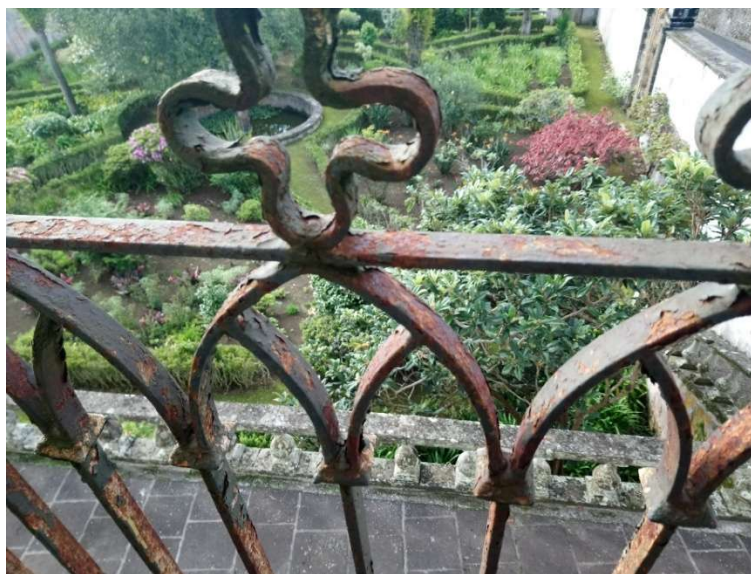
Fot. 10 - Pormenor de destaque da tinta e presença de oxidação dos varandins

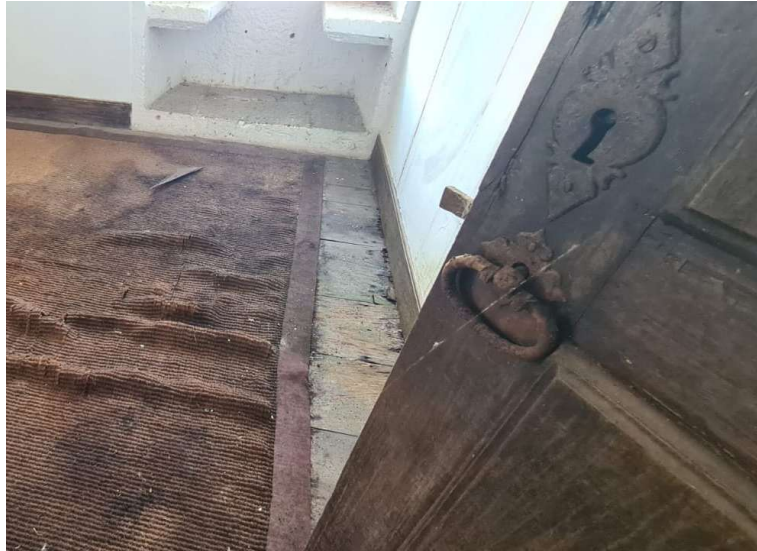
Fot. 11 - Presença de oxidação num s batente e espelho de fechadura

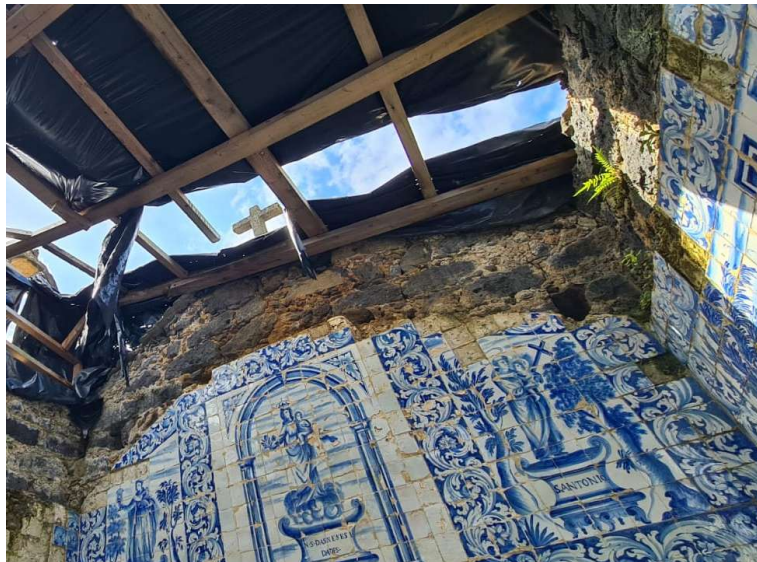
- **Perda de aderência ao suporte e/ou à argamassa de assentamento:** apresentação de “barrigas” e “entelhamentos”
- **untas cegas, juntas abertas** com falta de material, e massas de junta que apresentam Jperda de propriedades ligantes;

Fot. 12 - Observação de inúmeras juntas com problemas

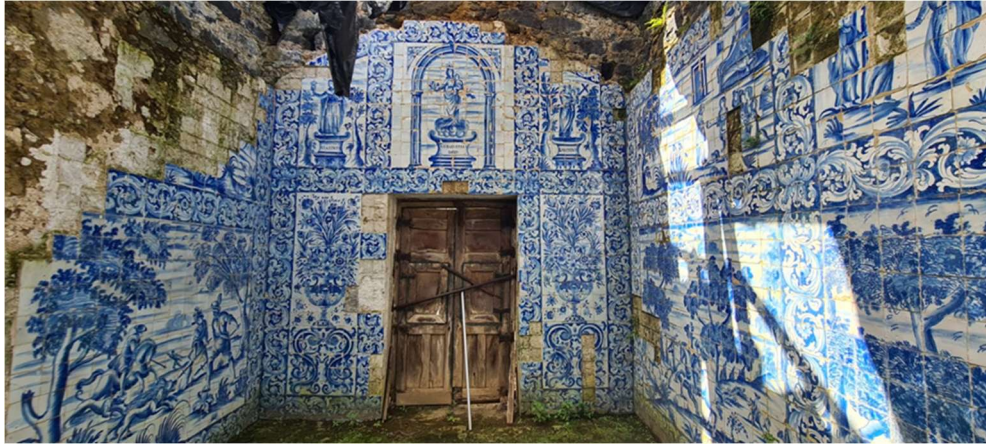
- Azulejos com **fraturas**;
- **Ataque biológico**;

Fot. 13 - Azulejos com fraturas, presença de ataque biológico.

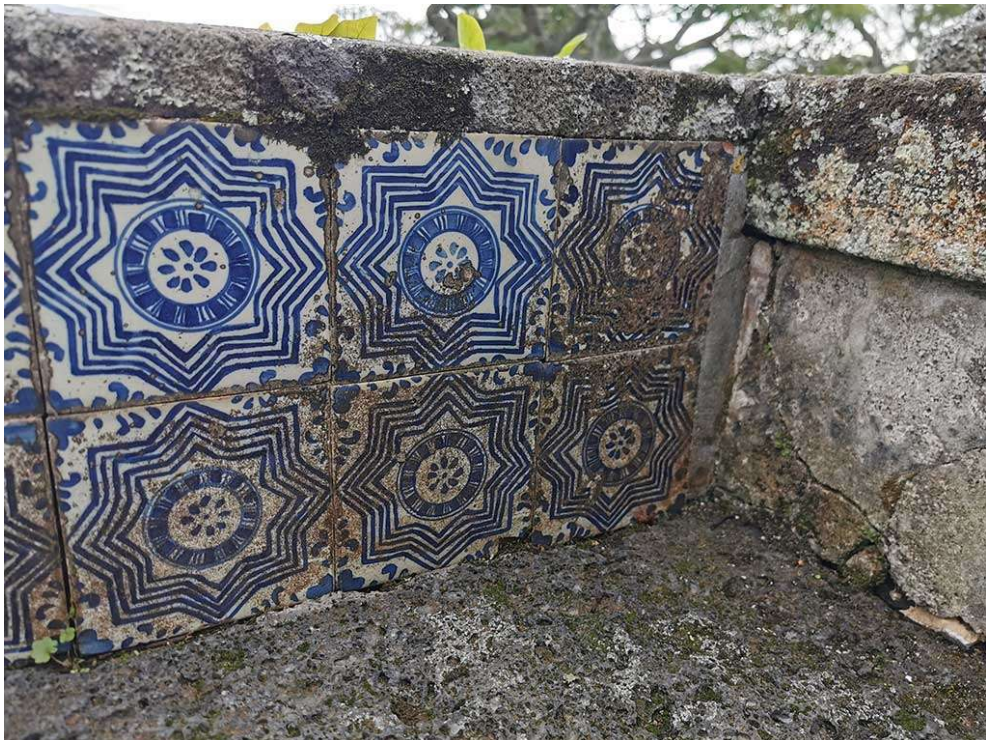
Fot. 14 - Presença de ataque biológico
