ASSUNTO: REQUERIMENTO N.º 65/XIII (PS) – FALTA DE MANUTENÇÃO DAS GRUAS DE CASTELO BRANCO E VARADOURO PREJUDICA ATIVIDADE PISCATÓRIA NO FAIAL

ANEXO 1

Designação:	Grua Coluna – 5 tons		
MARCA	IBEROELEVA	MODELO	---
N.º SÉRIE	11667	ANO DE FABRICO	---
N.º INTERNO	---	ÁREA FUNCIONAL	Varadouro – Porto de Pescas

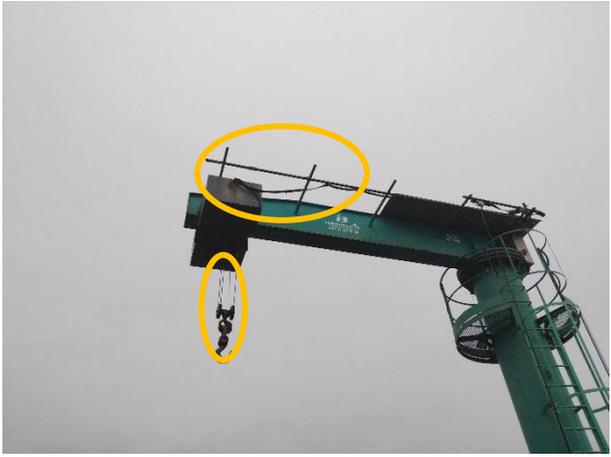
Relativamente à grua do porto de pesca do Varadouro, consta, no relatório da SGS, que há a necessidade de beneficiação do carrinho, que os apoios dos cabos do carrinho estão em mau estado de conservação e que a patilha do gancho está danificada, entre outros, que constam do anexo 1.

Requisitos	Descrição	Fotografias
[NC_1] - Estabilidade e rotura	<p>Patilha de segurança do gancho danificada</p> <p>Carrinho necessita de ser beneficiado</p> <p>Apoios dos cabos do carrinho em mau estado de conservação</p>

Está prevista para junho a entrada em funcionamento da grua do porto do Varadouro. De referir que a intervenção prevista para o equipamento (aquisição de novo diferencial de carga e requalificação da estrutura) deverá ser efetuada com condições meteorológicas favoráveis, tendo em conta que muito do trabalho é feito *in situ*.

Parecer SGS: No decurso dos atos de verificação desenvolvidos conclui-se que o equipamento não cumpre com a totalidade dos requisitos mínimos aplicáveis do Decreto-Lei n.º 50/2005, pelo que o proprietário deve promover a resolução das deficiências detetadas no prazo máximo proposto.

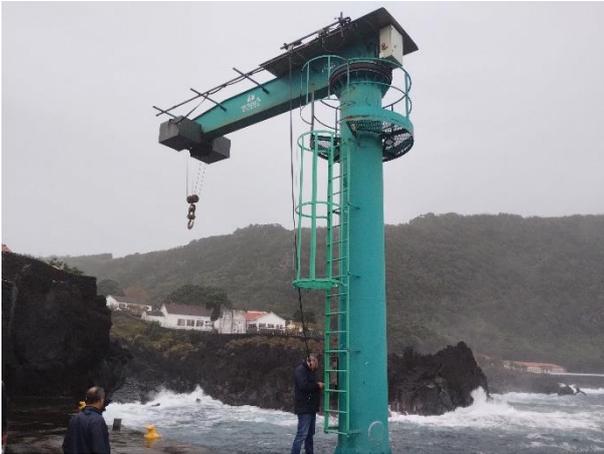
6. RELATÓRIO FOTOGRÁFICO

- Não foi possível avaliar a base da grua devido a cobertura de cimento
- O equipamento não apresenta placa de características;
- Não foi realizado o ensaio de cargas estático.

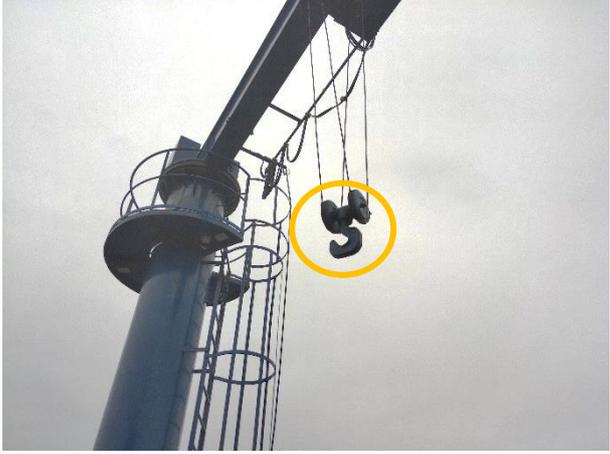
Relativamente à grua do porto de pesca de Castelo Branco consta, no relatório da SGS, a ausência de patilha de segurança do gancho, apoios dos cabos do carrinho em mau estado de conservação e a não realização de ensaios de carga, entre outros, que constam do anexo 2.

Requisitos	Descrição	Fotografias
[NC_1] - Estabilidade e rotura	Ausência patilha de segurança no gancho

Parecer SGS: No decurso dos atos de verificação desenvolvidos conclui-se que o equipamento não cumpre com a totalidade dos requisitos mínimos aplicáveis do Decreto-Lei n.º 50/2005, pelo que o proprietário deve promover a resolução das deficiências detetadas no prazo máximo proposto.

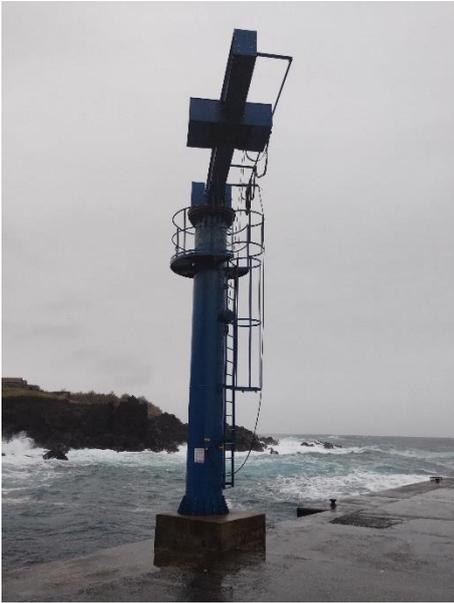
6. RELATÓRIO FOTOGRÁFICO

- Não foi possível avaliar a base da grua devido a cobertura de cimento
- O equipamento não apresenta placa de características;
- Não foi realizado o ensaio de cargas estático.
