ASSUNTO: Requerimento ao Governo dos Açores n.º 242/XII-PSD- Instalações Desportivas da Horta

Empreitada de substituição parcial da cobertura (palas) do Pavilhão Desportivo da Horta

Na sequência do pedido de colaboração, o LREC realizou uma inspeção técnica ao edifício, essencialmente visual, com o objetivo de determinar o nível de danos nos seus elementos estruturais.

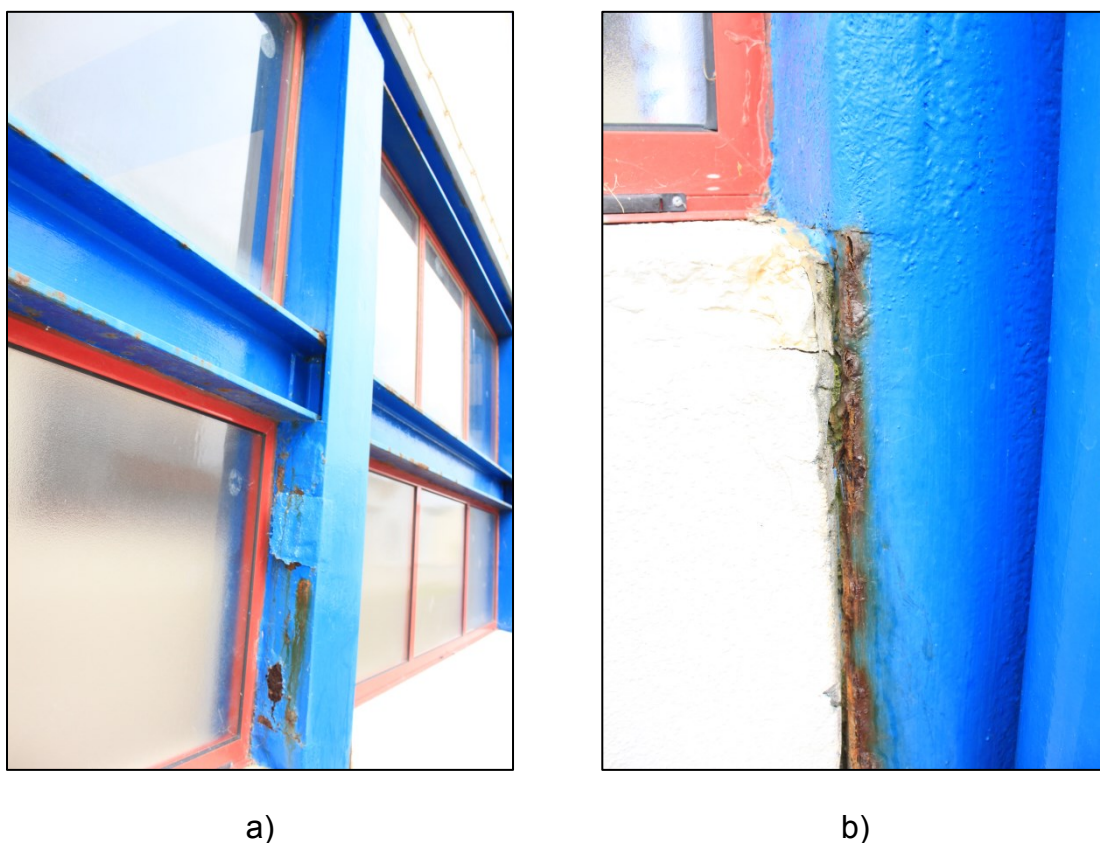
- Uma parte significativa dos elementos metálicos verticais e horizontais, que suportam o edifício, apresenta corrosão essencialmente superficial (Fig. 6), com especial incidência nos elementos localizados nos paramentos exteriores do alçado este e sul;

Fig. 6 - Elementos metálicos com corrosão na chapa de remate (a), incluindo em algumas zonas de ligação a parede de alvenaria (b).

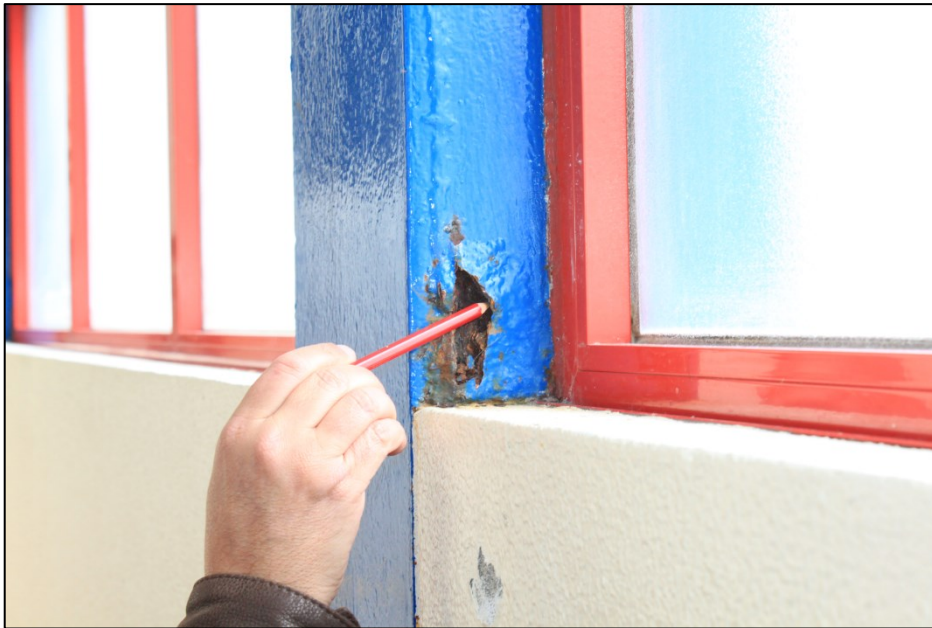
- As chapas de remate dos perfis metálicos aos caixilhos nas zonas suscetíveis de infiltração e acumulação de água são os elementos mais afetados, verificando-se, em certos casos, a perda de secção total (Fig. 7). Alguns destes elementos foram sujeitos anteriormente a trabalhos de reparação, inclusivamente com a colocação de fibra de vidro, que em alguns locais encontra-se destacada (Fig. 11);

Fig. 7 – Chapa de remate de perfil a caixilho com perda de secção total, em zona pontual.

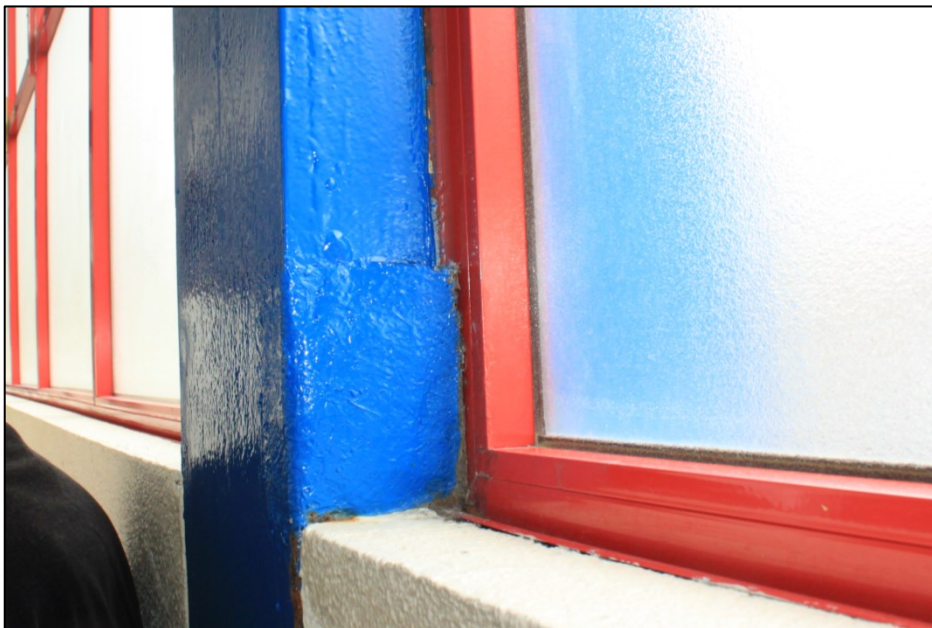
Fig. 8 – Chapa de remate reparada com fibra de vidro, entretanto destacada do suporte.

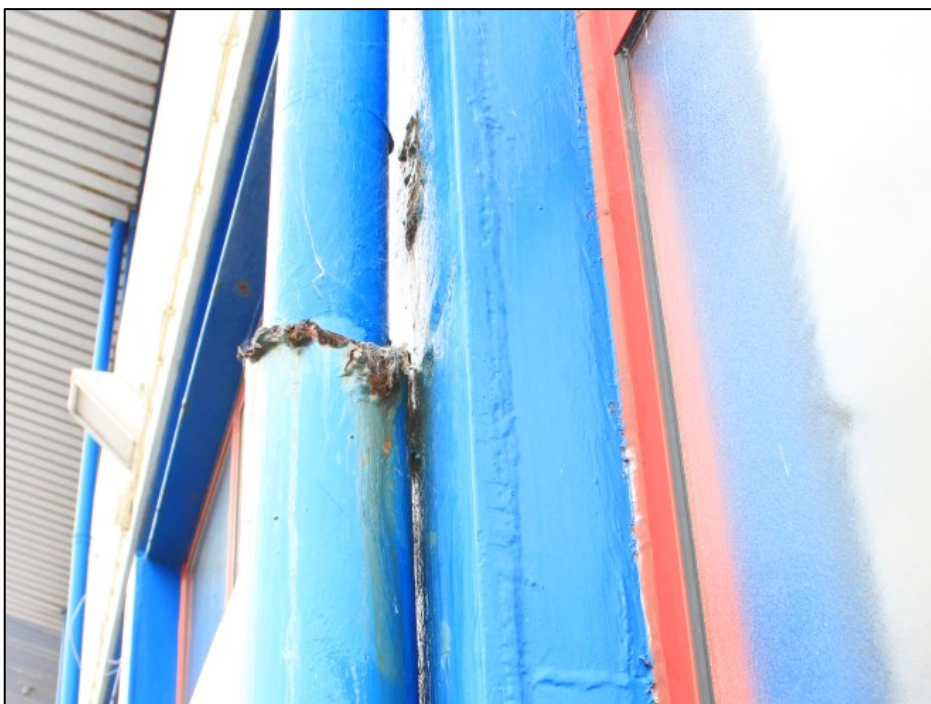
- Os topos das proteções metálicas dos tubos de queda encontram-se corroídos (Fig. 9);
- Foram identificadas algumas situações pontuais de corrosão na base de elementos metálicos verticais (Fig. 10);

Fig. 9 – Corrosão nos topos de proteções metálicas a tubos de queda.

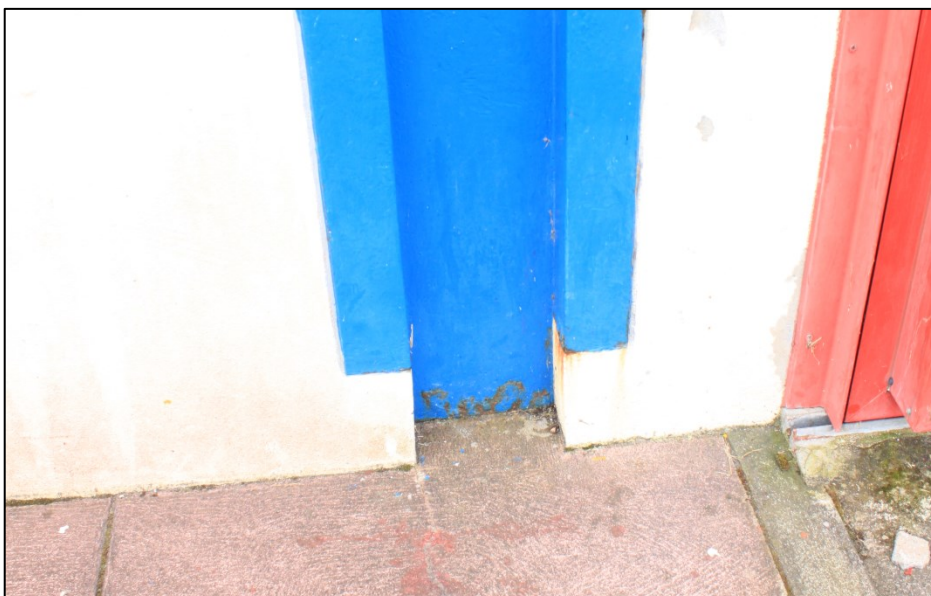
Fig. 10 – Corrosão na base de elemento metálico vertical.

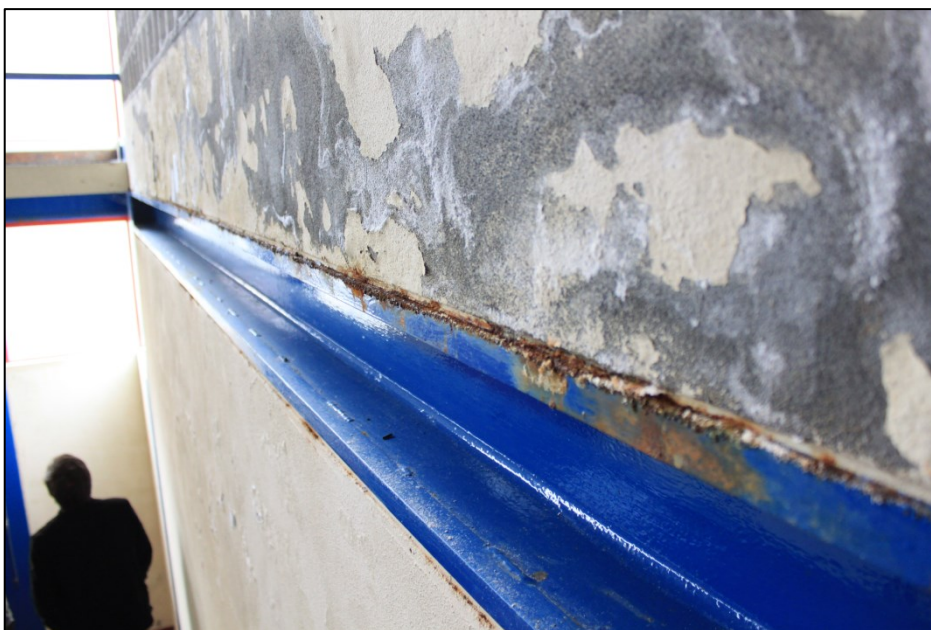
- Foram identificadas poucas situações de corrosão no paramento interior das paredes de alvenaria, sendo que as mesmas encontram-se, geralmente, associadas a infiltrações de águas pluviais (Fig. 7 e Fig. 11 a Fig. 13);

Fig. 11 – Corrosão em banzo superior de elemento metálico e sinais de efflorescências no reboco do paramento interior de parede orientada a sul.

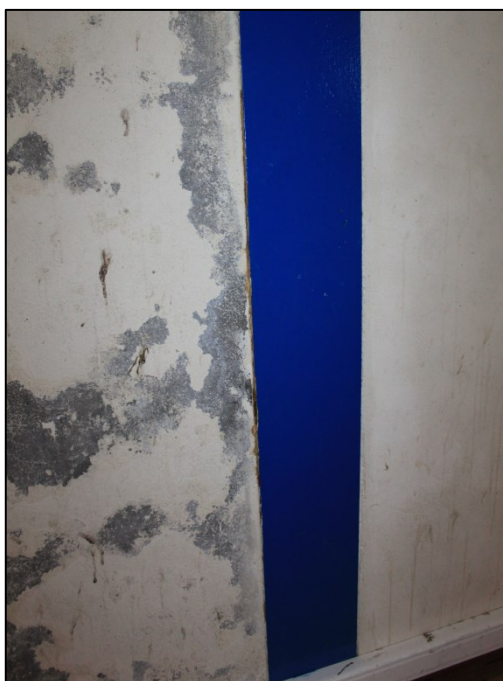
Fig. 12 - Efflorescências e destaque de pintura interior no alçado noroeste do pavilhão.

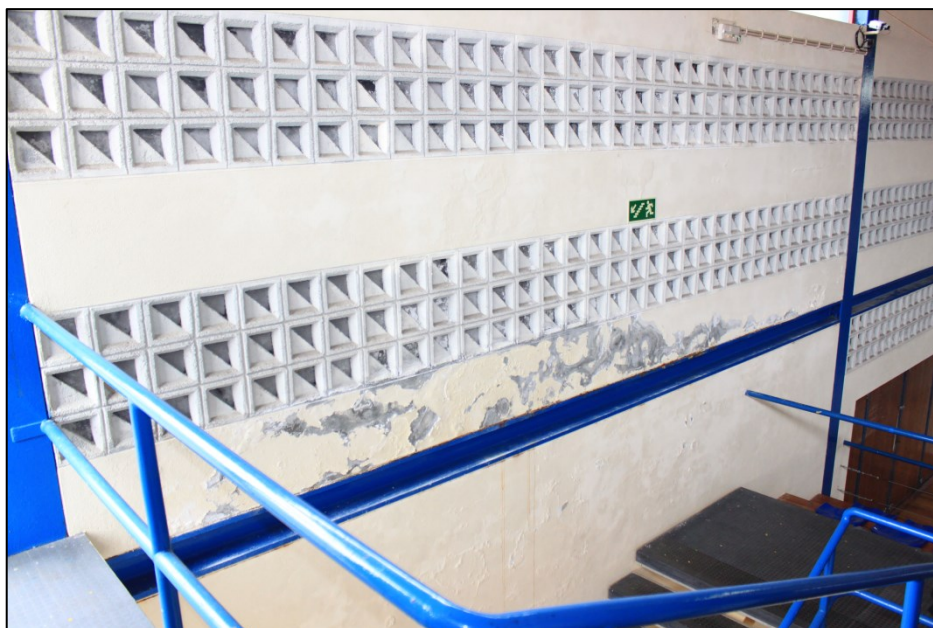
Fig. 13 – Infiltrações e sinais de eflorescências e destaque de pintura no alçado sudoeste do pavilhão.

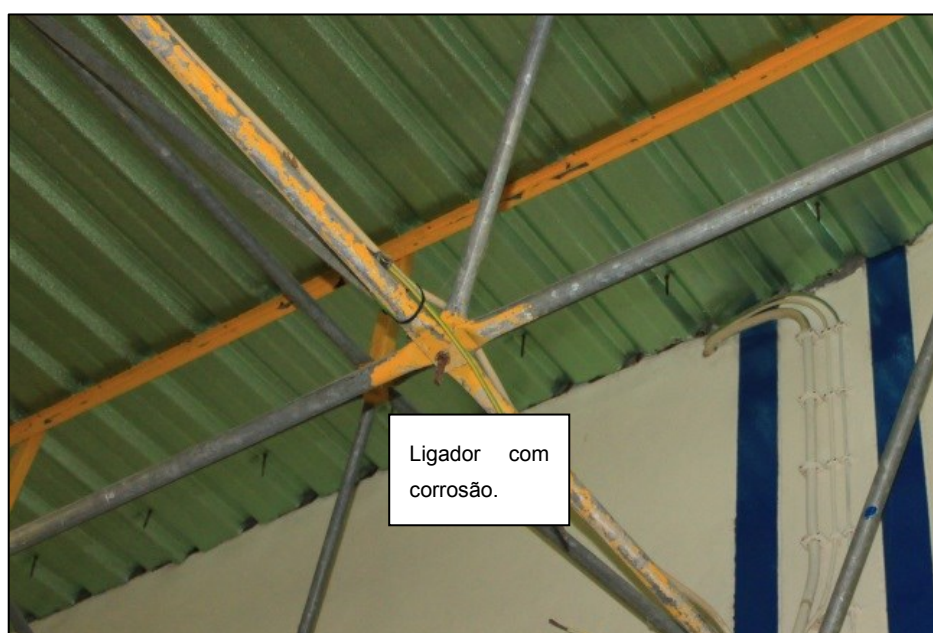
bom estado de conservação. Ao invés, a estrutura metálica da zona dos anexos apresenta deficiências de pintura e ligadores e/ou perfis secundários com corrosão superficial (Fig. 14 e Fig. 15);

Fig. 14 – Estrutura de suporte da cobertura com destaque de tinta e ligadores com corrosão, na zona de anexo ao pavilhão principal.

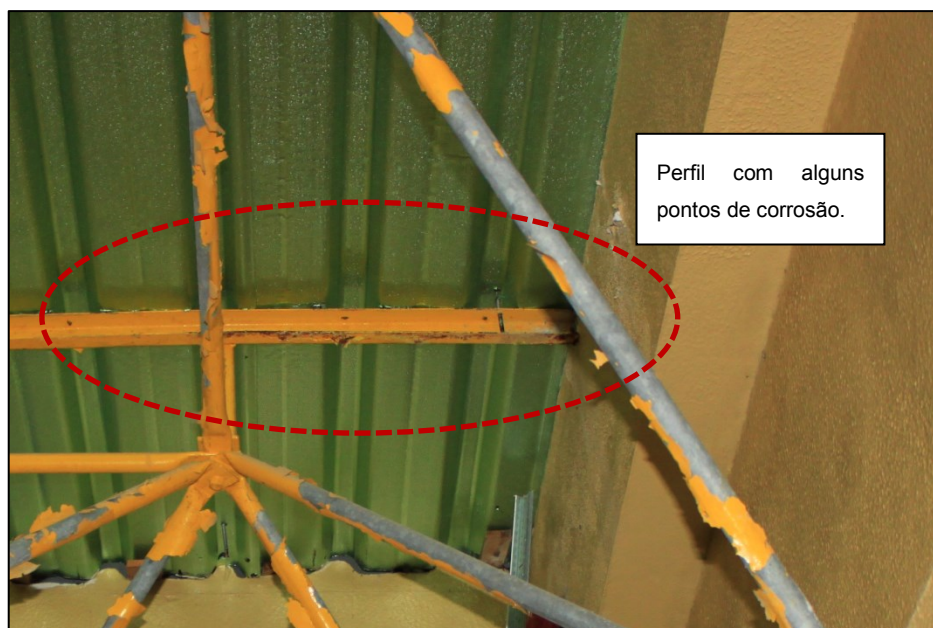
Fig. 15 – Perfil de ligação da cobertura à estrutura espacial com princípio de corrosão, em zona de anexo ao pavilhão principal.

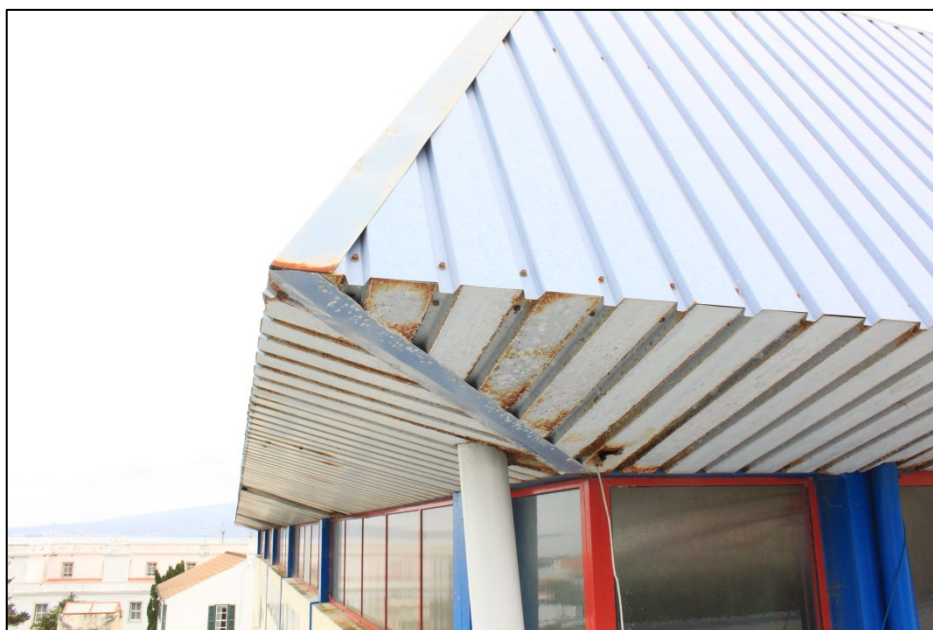
- Alguns ligadores e chapas de revestimento da platibanda encontram-se corroídos, tendo sido relatada a ocorrência de queda de uma dessas chapas (Fig. 16);
- Os elementos do revestimento da cobertura também apresentam alguma corrosão superficial (Fig. 17 e Fig. 18);
- Foi ainda identificada uma fissura em laje de betão armado no topo da bancada (Fig. 19).

Fig. 16 - Chapas e parafusos de fixação corroídos na platibanda da cobertura.

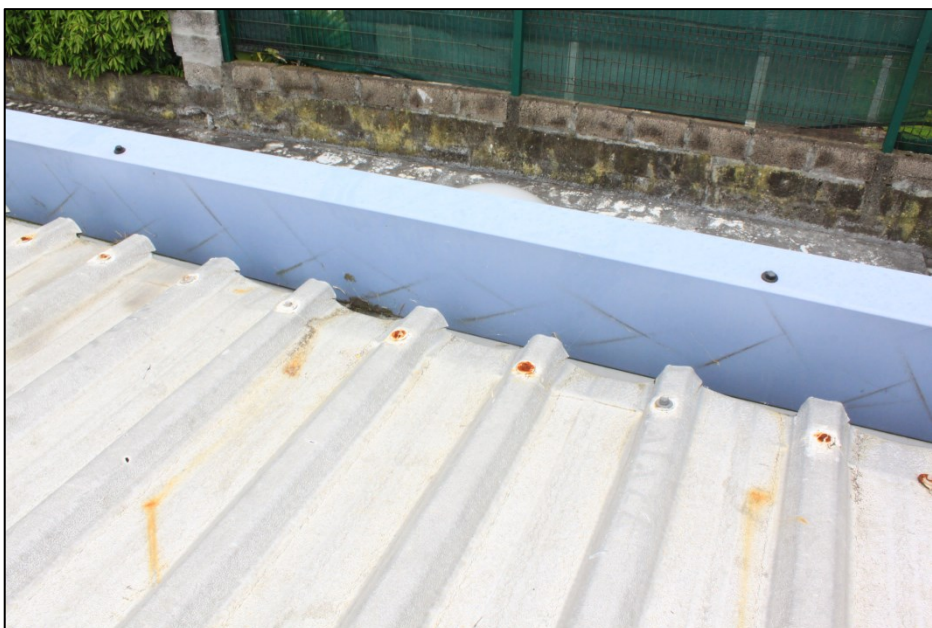
Fig. 17 – Ligadores corroídos na chapa de cobertura. A proximidade da chapa à platibanda dificulta a limpeza de caleiras.

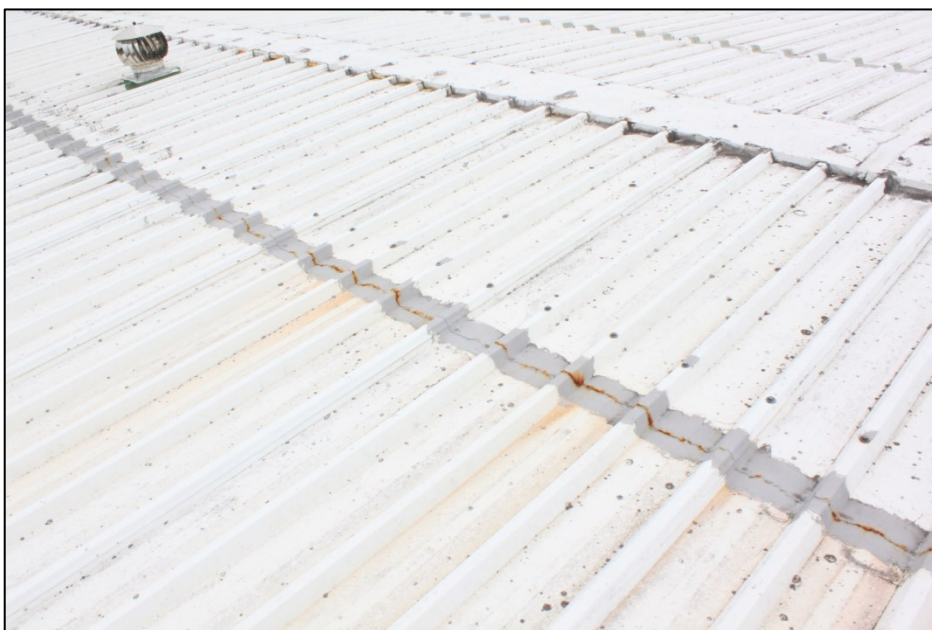
Fig. 18 – Indícios de corrosão na sobreposição de chapas de cobertura.

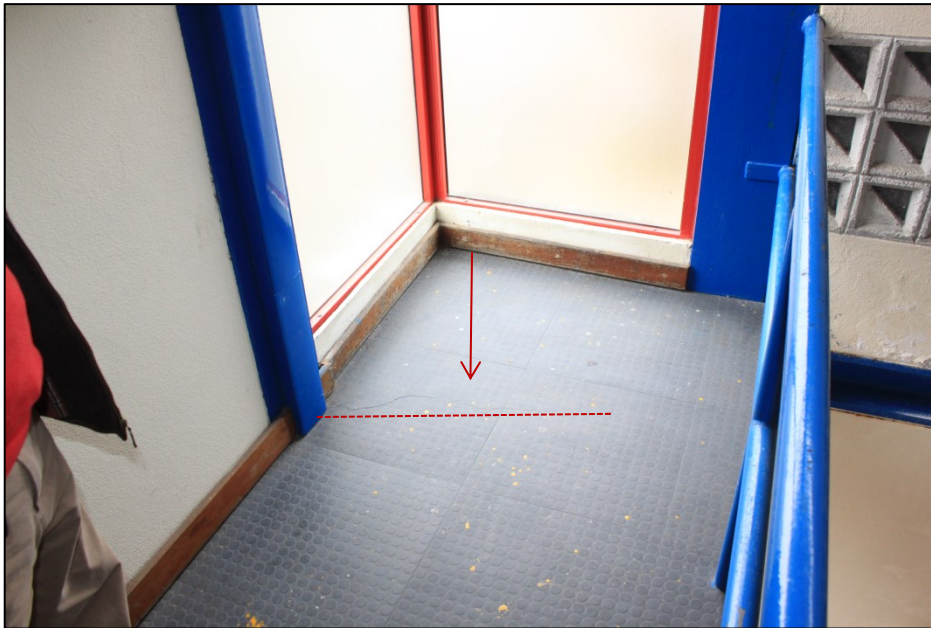
Fig. 19 – Fissura em laje de pavimento, no canto sudeste da zona das bancadas.

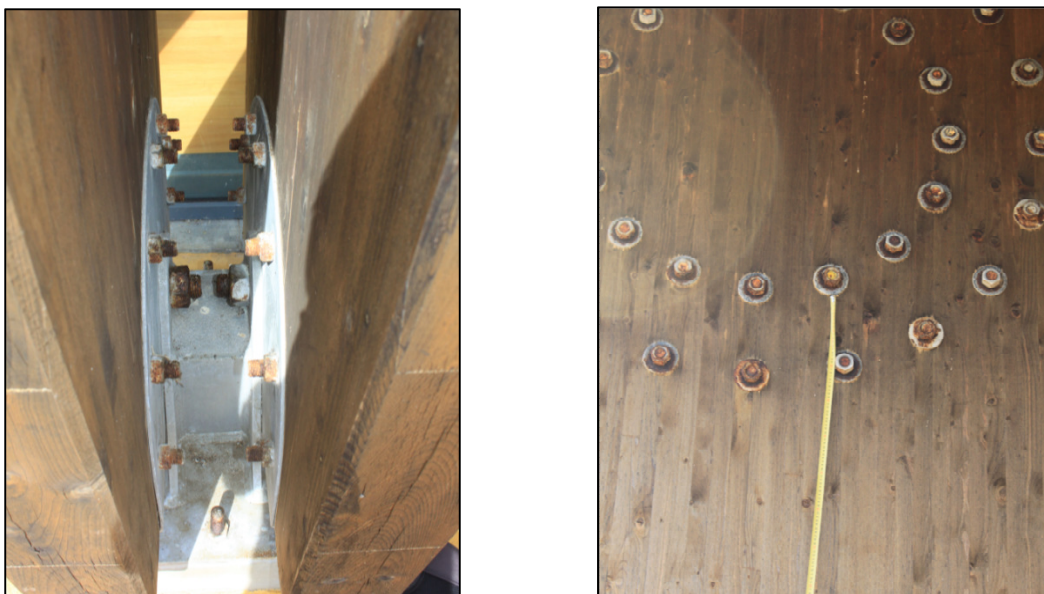
- Observaram-se indícios de corrosão superficial nos ligadores metálicos dos lamelados colados (Fig. 14) e na chapa da base dos pilares (especialmente no interior);

Fig. 14 – Estado dos ligadores metálicos na base (imagem à esquerda) e na ligação viga-pilar (imagem à direita).

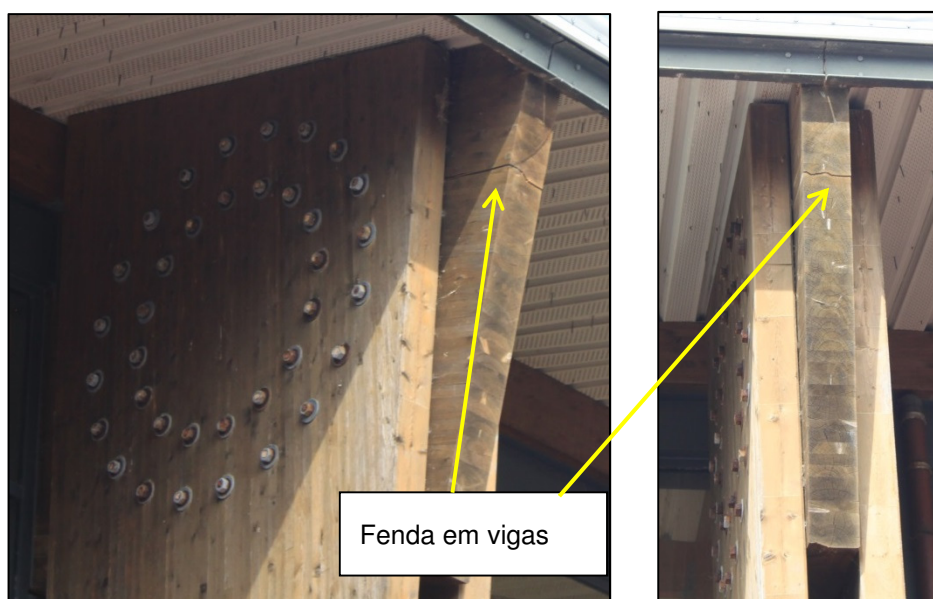
Fig. 15 – Fendas visíveis na metade superior das vigas.

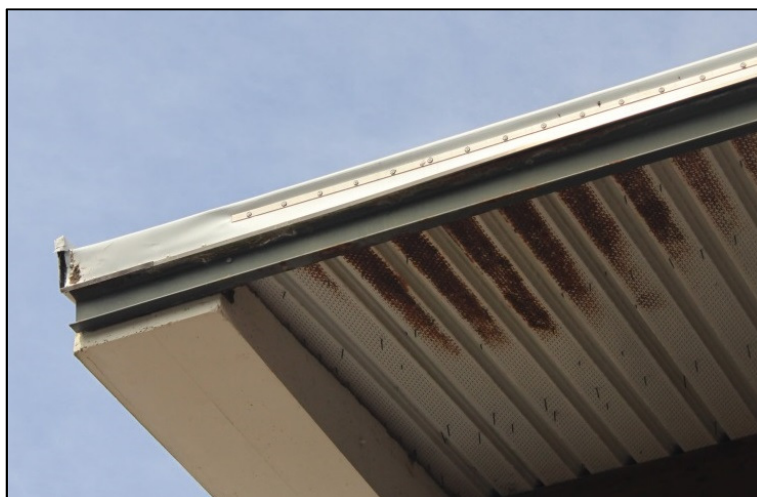
Fig. 16 – Corrosão superficial na face inferior da chapa e na viga de remate.

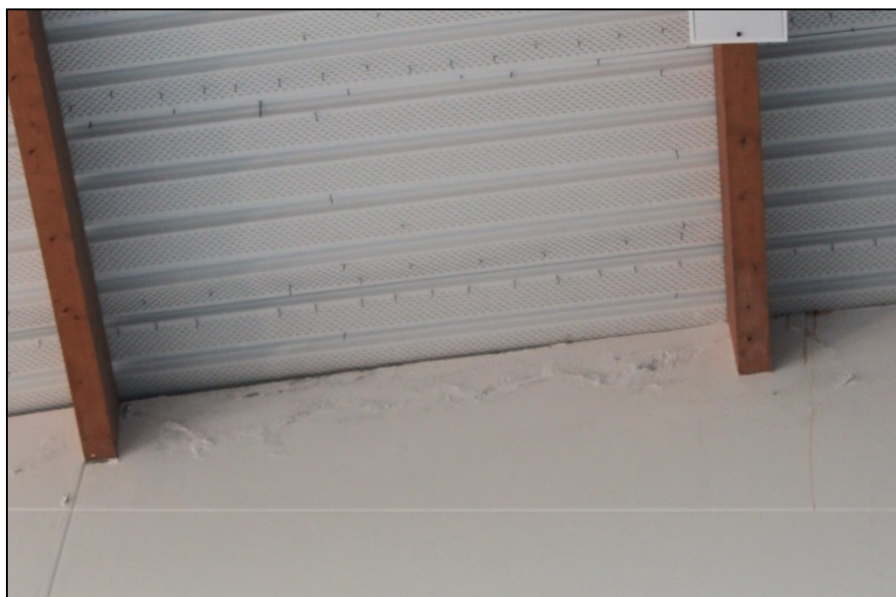
- O topo da parede sul apresenta empolamento de tinta e, eventualmente, criptoflorescências (Fig. 19);
- O reboco na zona do apoio de algumas vigas de lamelado colado encontra-se destacado (Fig. 20);
- Observaram-se indícios de corrosão superficial em alguns perfis de vãos envidraçados exteriores (Fig. 21);
- Foi possível detetar visualmente a falta de horizontalidade das madres da cobertura, (Fig. 22) entre as paredes norte e sul e os pórticos adjacentes, assim como uma torção na viga do Pórtico A. Presume-se que a falta de horizontalidade esteja associada às diferenças de rigidez entre os pórticos dos alçados (em betão armado, preenchidos com paredes de alvenaria) e os pórticos adjacentes (em lamelado colado);

Fig. 19 – Topo da parede Sul do Gimnodesportivo.

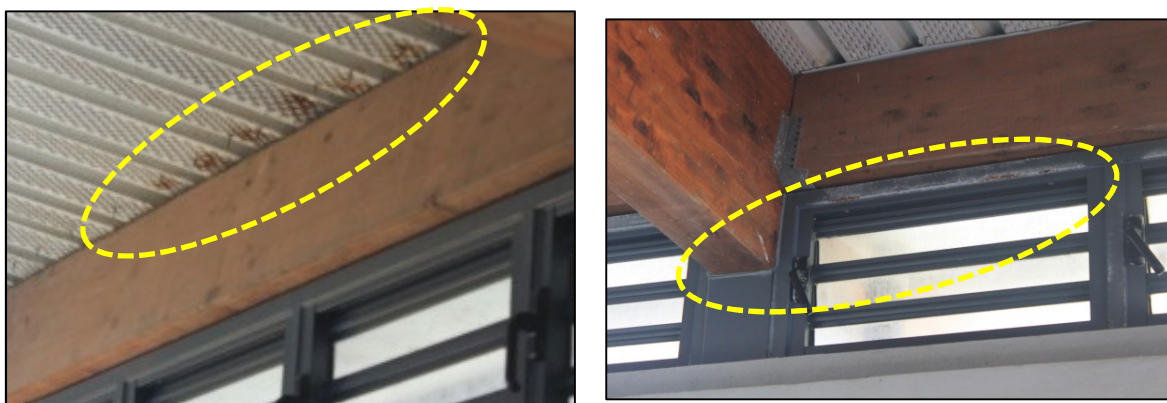
Fig. 21 – Indícios de corrosão em chapa de cobertura no interior e perfis de vãos envidraçados.

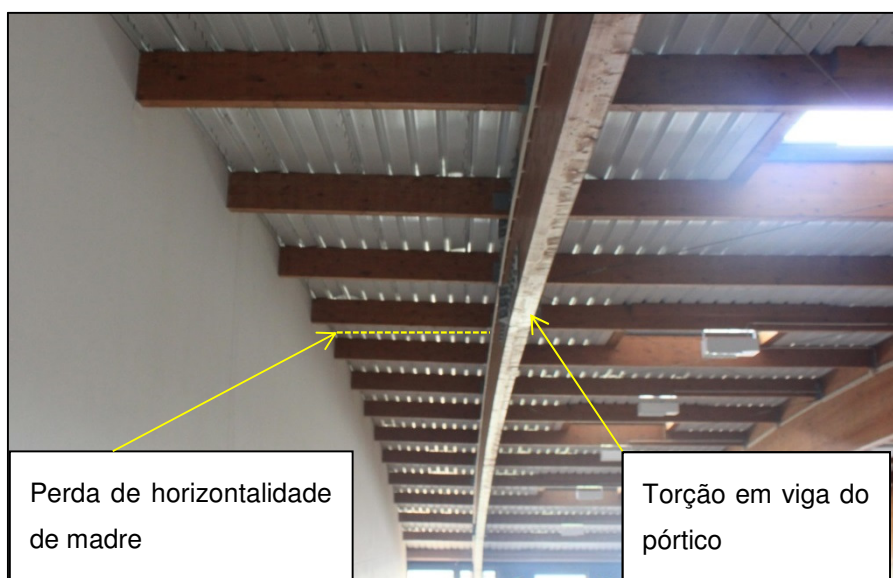
Fig. 22 – Topo da parede Norte com madres inclinadas longitudinalmente e viga de pórtico desalinhada em relação à perpendicular.

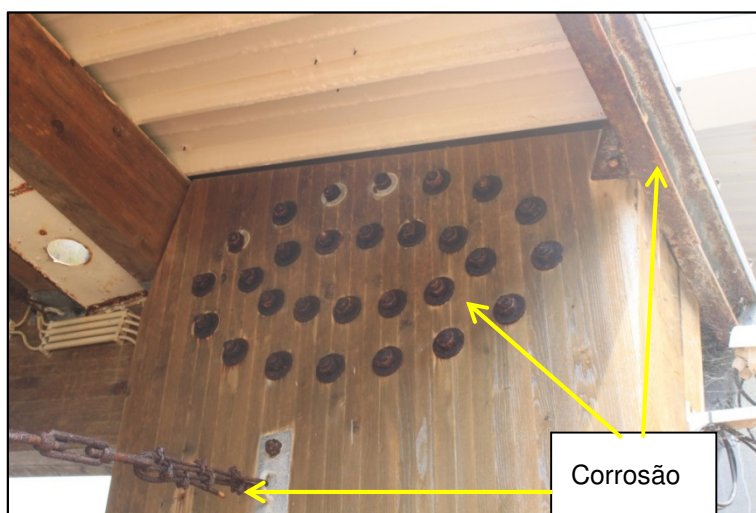
Fig. 23 – Corrosão visível nas anilhas e cabeças dos parafusos, no tirante e no perfil de remate da cobertura – Pórtico K.

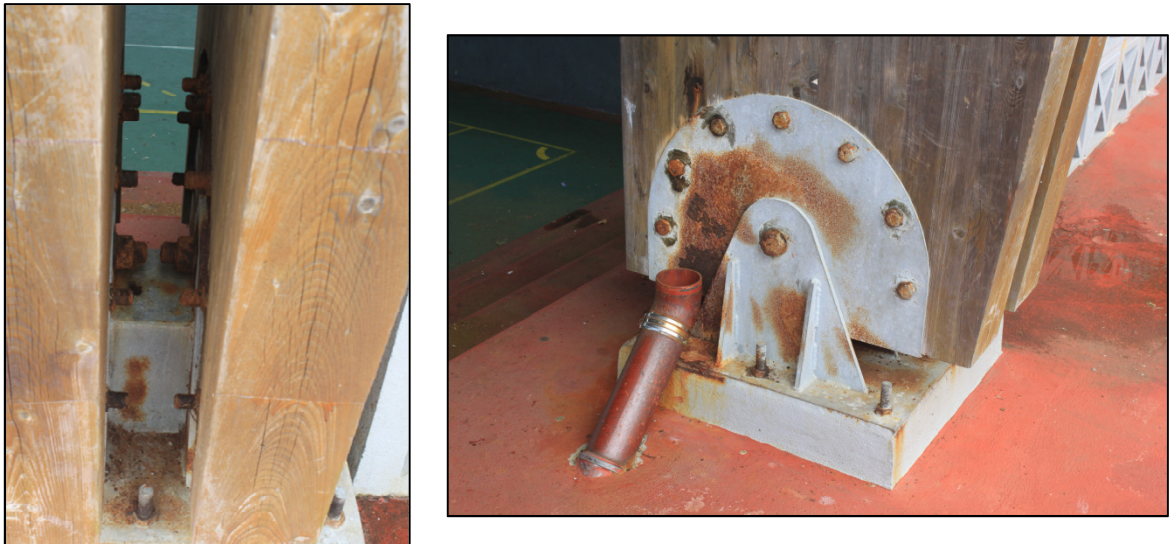
Fig. 24 – Corrosão em chapas e ligadores na base dos pilares do pavilhão semicoberto.

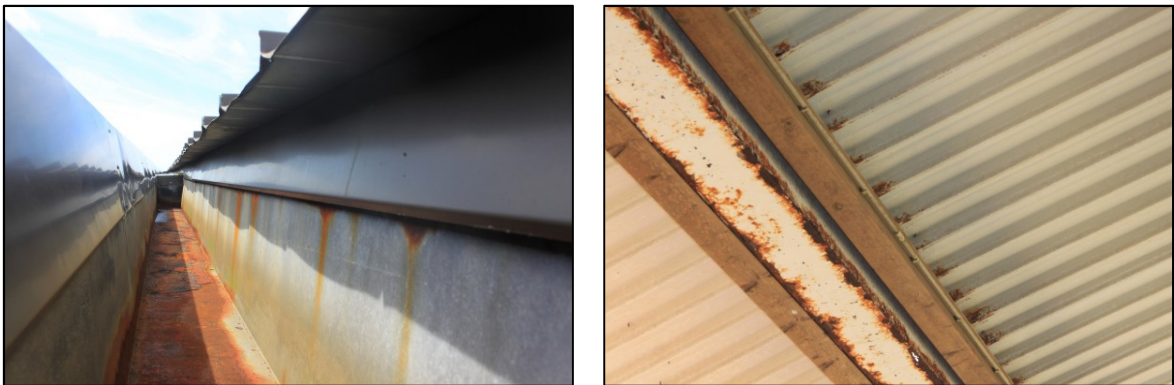
Fig. 25 – Indícios de corrosão em calha de drenagem de águas pluviais.

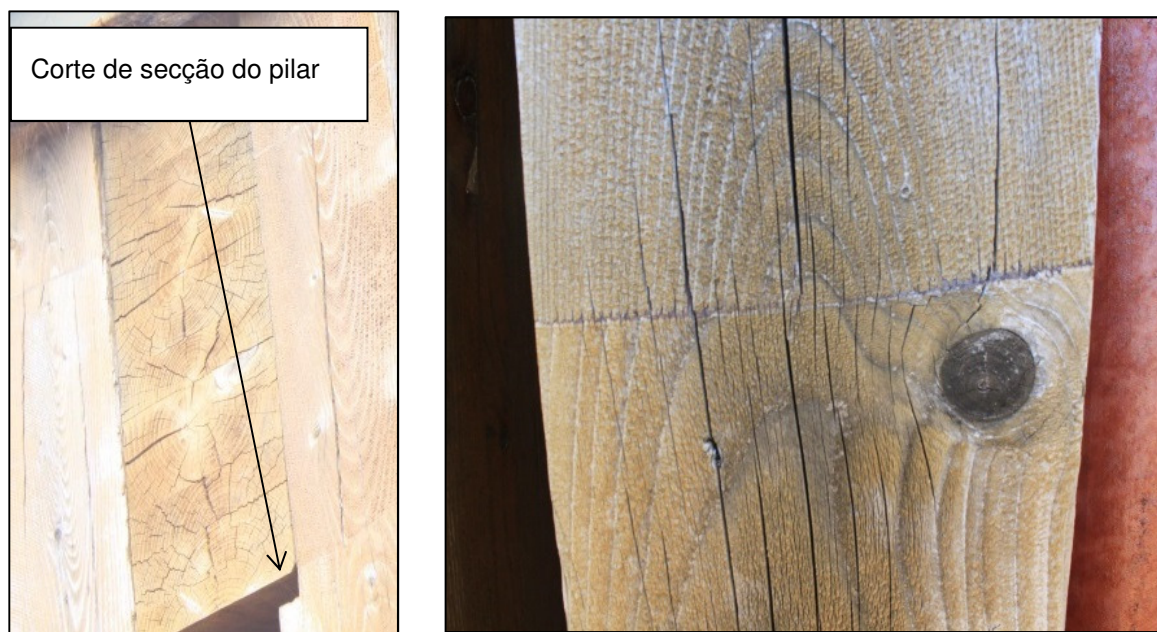
Fig. 26 – Fendas em topo de viga do Pórtico M e em pilar do Pórtico L. Retificação de topo de pilares para acomodar a viga.

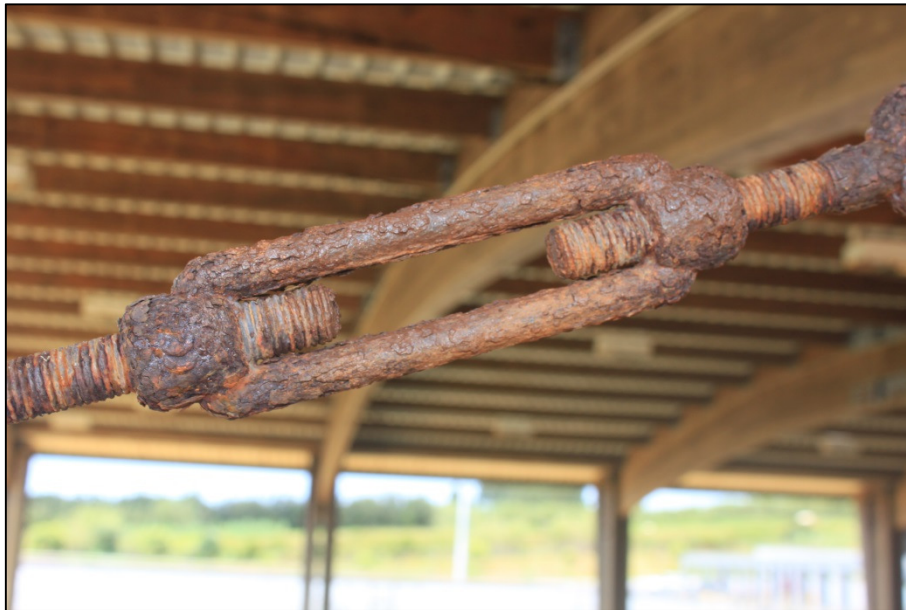
Fig. 28 - Extensores corroídos e com perda de secção significativa.

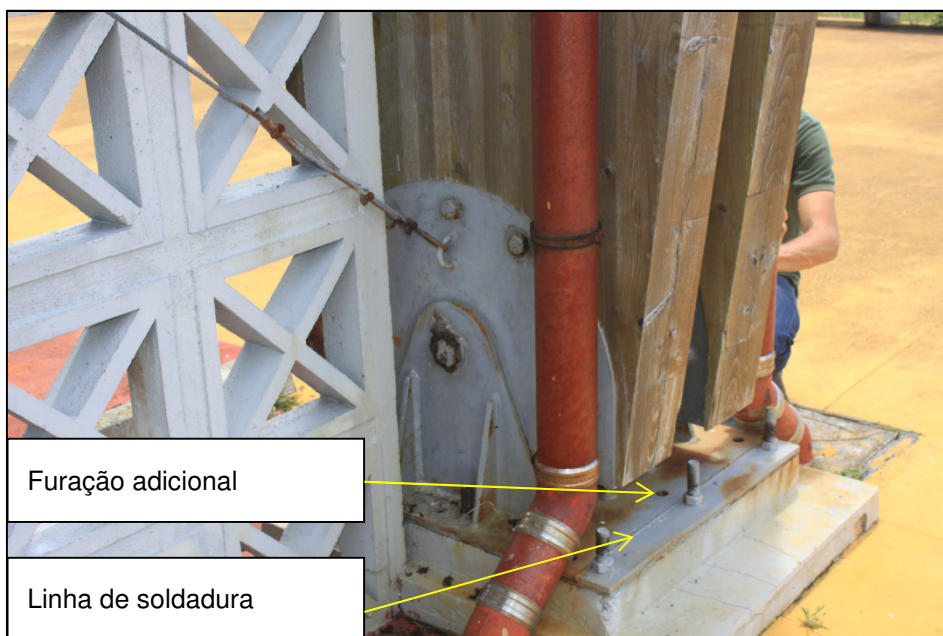
- Observou-se que as dimensões das chapas na base dos pilares orientados a poente foram alteradas (Fig. 29);
- Os ligadores no interior de vigas e os holofotes também estão corroídos (Fig. 30);
- Identificaram-se várias situações de aplicação de massa consistente sobre ligadores, como forma de minimizar a evolução da corrosão; e
- As imagens termográficas não indiciam problemas de infiltrações de água da cobertura para os ligadores no topo dos pilares (identificável através de manchas escuras). As manchas mais escuras detetadas à vista desarmada no topo de pilares correspondem à massa consistente aplicada (Fig. 31 e Fig. 32).

Fig. 29 – Linha de soldadura e furação adicional em chapa da base sugere o aumento de secção em obra.

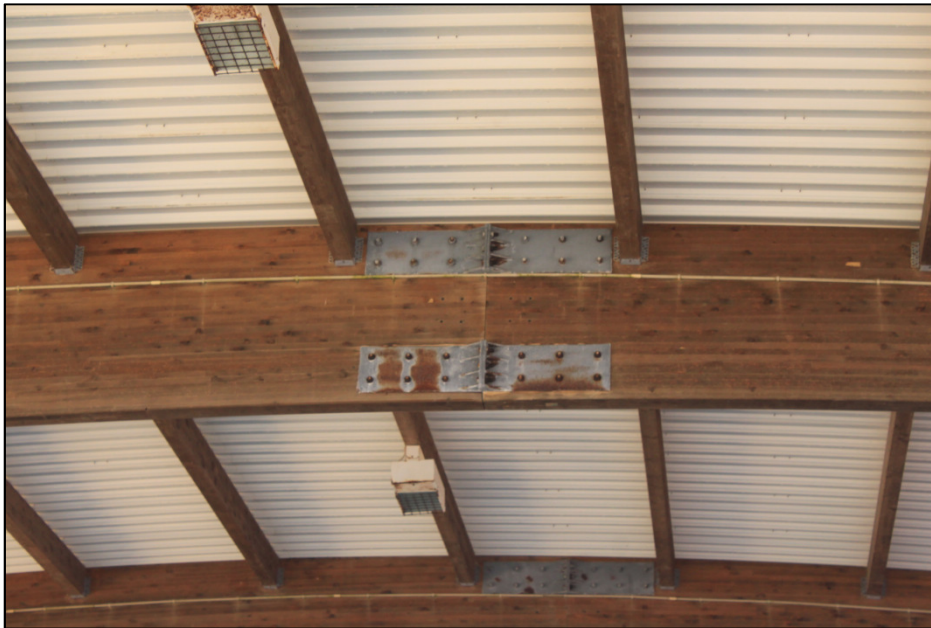
Fig. 30 – Ligadores de vigas e holofotes com corrosão.

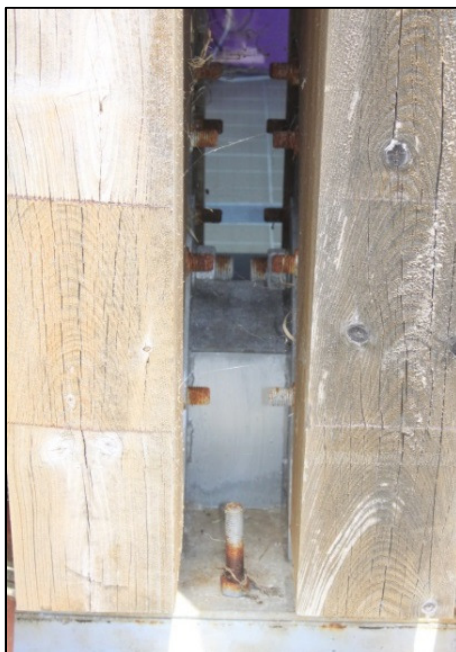
Fig. 36 – Fissuras em Pilar do Pórtico S.

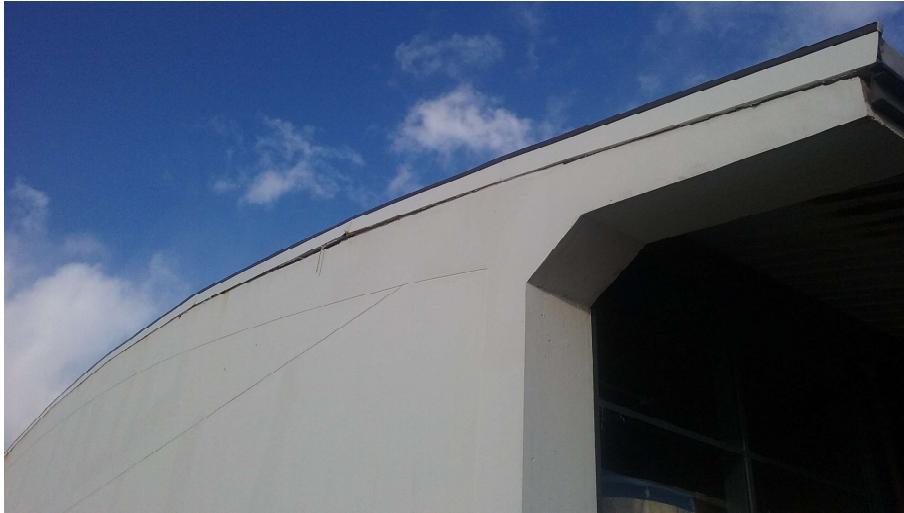
Figura 4: Vista geral da zona afetada.

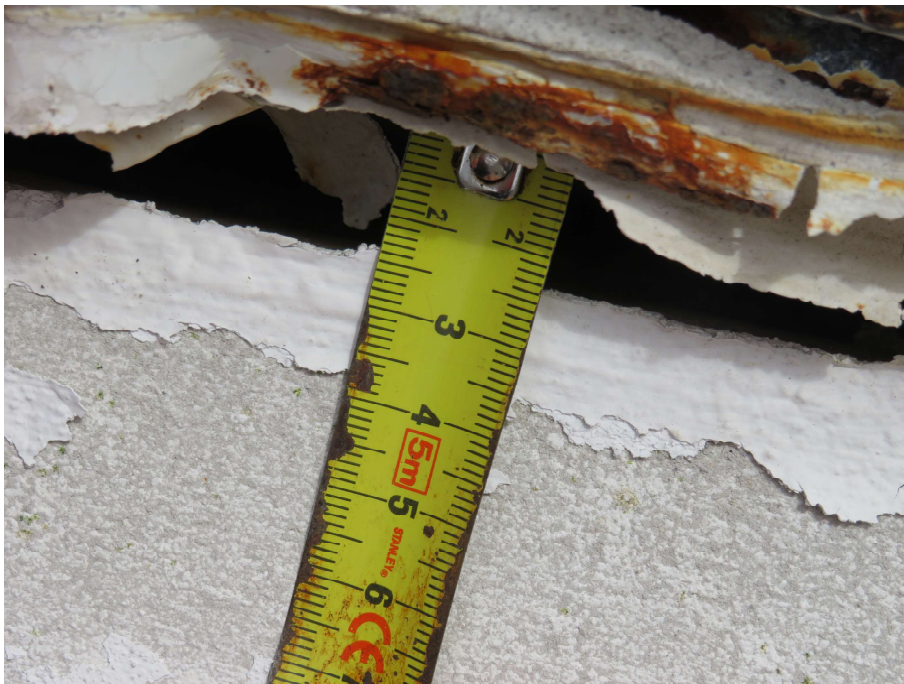
Figura 5: Medição do levantamento na zona de maior destacamento.

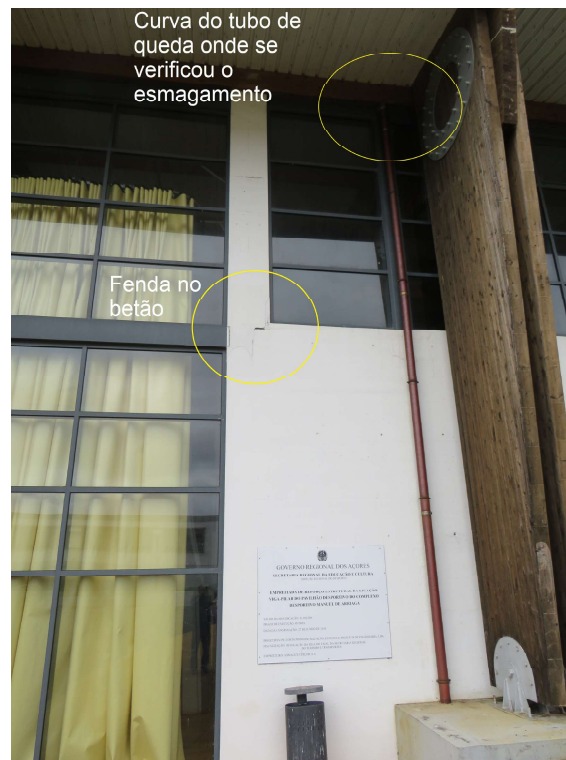
Figura 9: Fissuração em pilar e identificação da curva do tubo de queda esmagada.

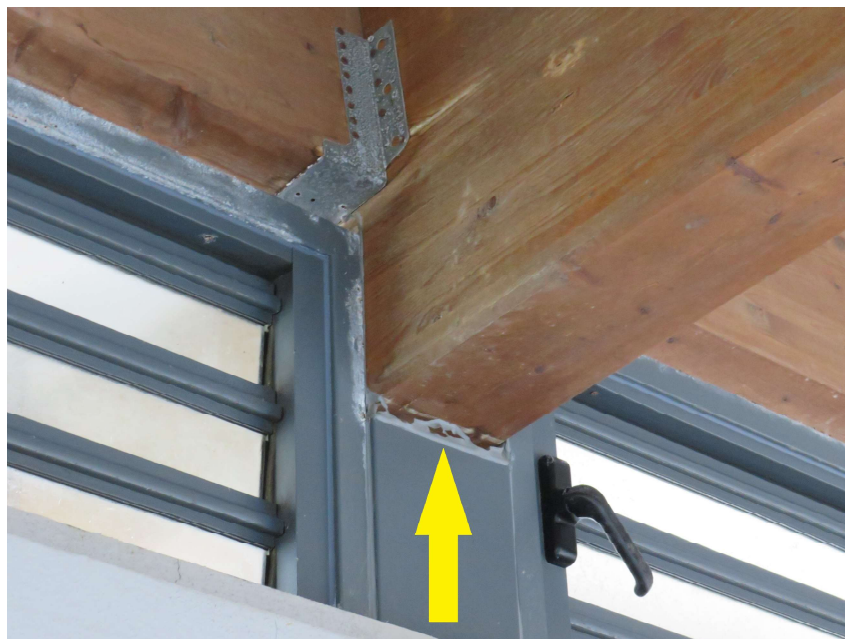
- Indícios de aumento da abertura da fenda entre as vigas de lamelado colado e os caixilhos metálicos no alçado poente do Pavilhão Gimnodesportivo, próximo da empena sul (Fig. 10);
- Indícios de corrosão em parafusos e esticadores, reparados e substituídos recentemente no Polidesportivo Semicoberto (Fig. 3b).

Figura 10: Destacamento da viga em relação ao caixilho nas vigas adjacentes à empena sul, no alçado poente do Pavilhão Gimnodesportivo (localização original indicada pela seta).
