REAVALIAÇÃO DO TALUDE
SOBREJACENTE AO ACESSO AO PORTO
DE PESCAS DAS CAPELAS

RELATÓRIO 135/2022

Trabalho realizado para
Junta de Freguesia da Vila de Capelas
Ponta Delgada, setembro de 2022

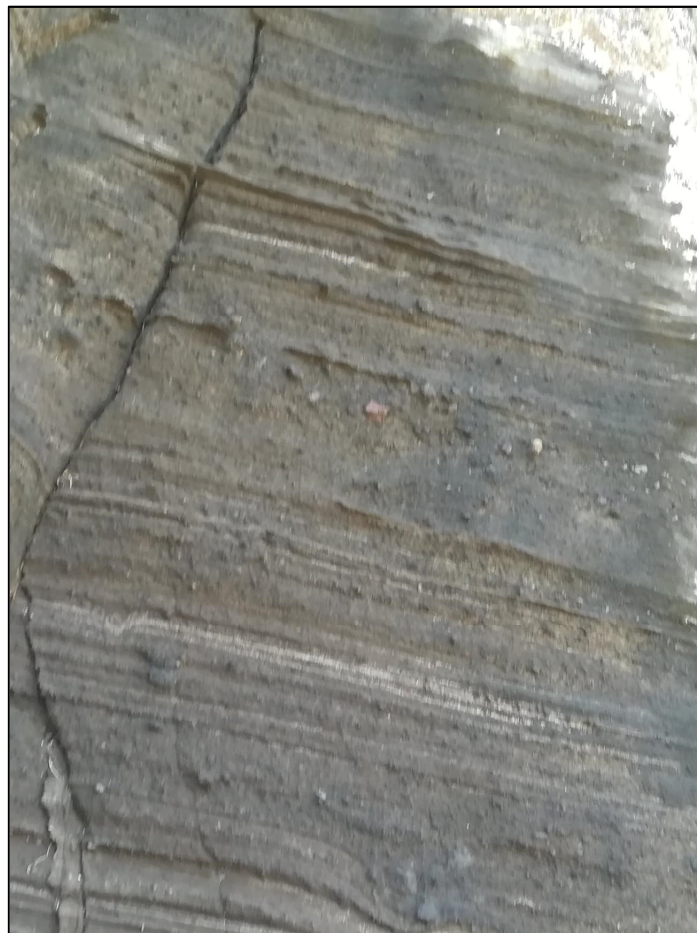
Esta arriba apresenta uma constituição geológica homogénea, formada, desde a base até ao topo, por tufos surtseanos (Figuras 2 e 3). Do ponto de vista geotécnico, estes produtos correspondem a uma rocha branda, de coloração amarelada em resultado da hidratação do vidro vulcânico (Palagonite). A interação água-magma origina uma enorme fragmentação do material juvenil e lítico com uma janela granulométrica variada, desde as dimensões dos siltes, areias e cascalhos, cujas partículas estão soldadas entre si.

Figura 2 – Aspeto do tufo surtseano que constitui o morro das Capelas

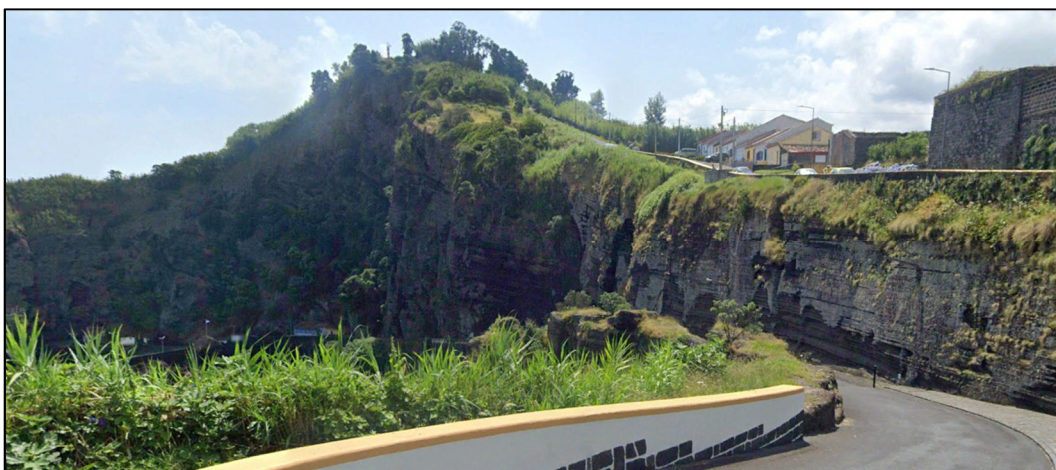
Esta arriba encontra-se revestida, em alguma zonas, por vegetação de pequeno e médio porte. Para além disso, este setor da arriba encontra-se, em parte da sua extensão, revestido por muros em alvenaria de pedra, que têm com principal objetivo reduzir a erosão provocada pela ação do mar neste setor.

Figura 3 – Aspeto geral da arriba (Google Street).

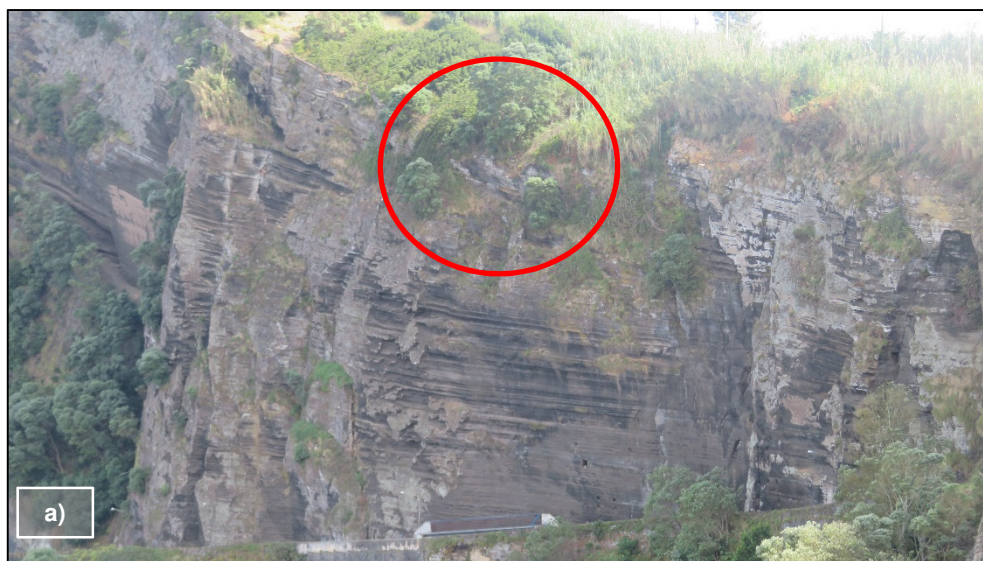
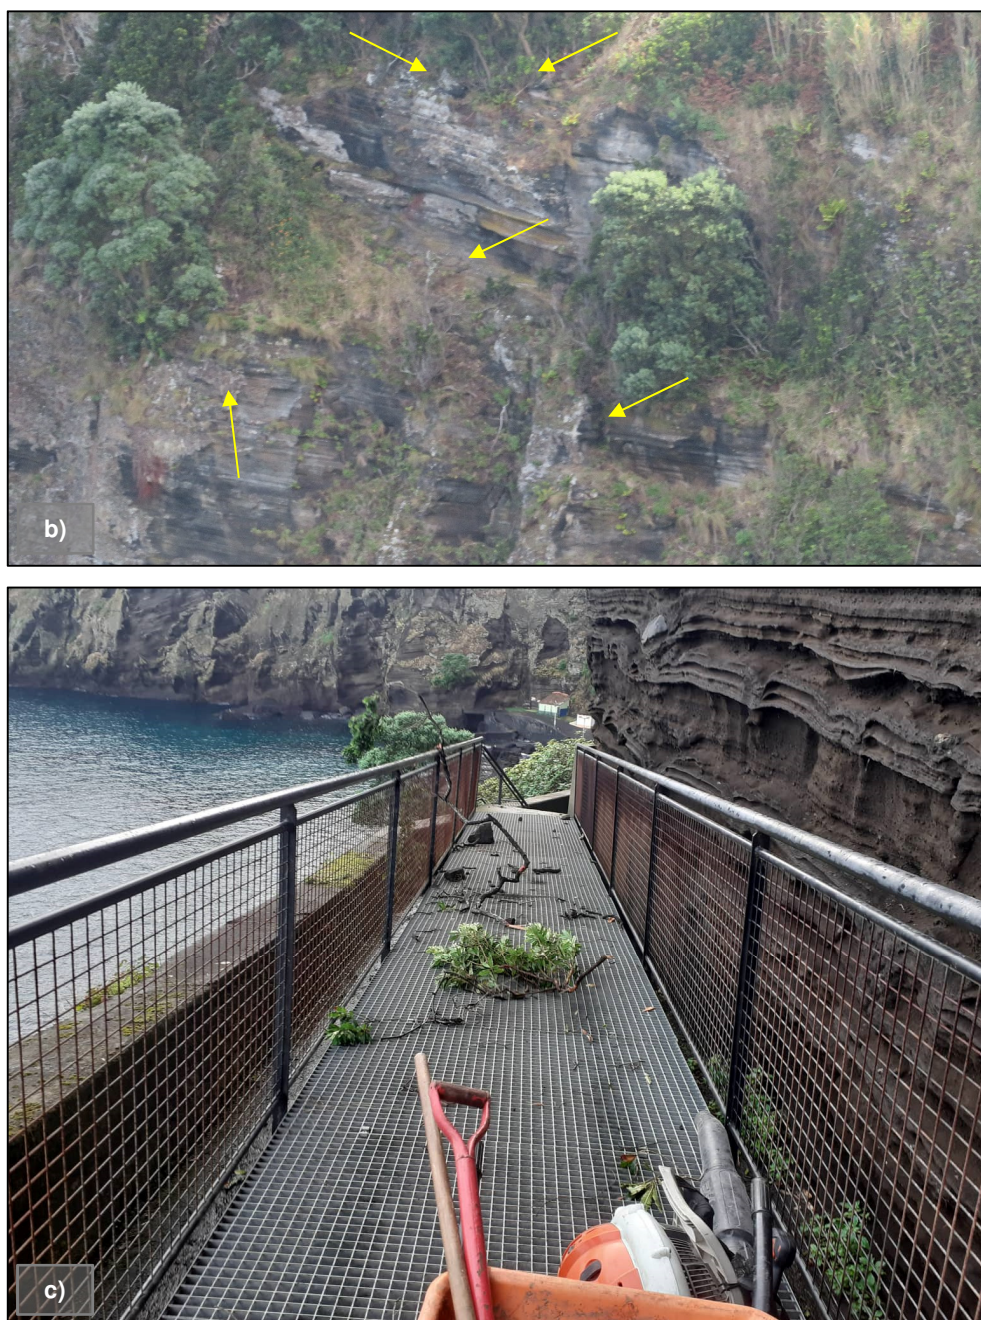
No episódio agora ocorrido, a 17 de setembro de 2022, terá havido um desprendimento de algumas pedras da crista da falésia, que no seu percurso terão arrastado consigo alguma vegetação, tendo o conjunto depositado-se sobre o caminho de acesso ao porto (Figura 5).

Figura 4 – a) Sinalização, a vermelho, da potencial zona de desprendimento do material instabilizado da crista da arriba; b) Ampliação da zona de onde provavelmente ocorreu o desprendimento; sinalização, a amarelo, de locais que futuramente poderão desmoronar; c) Material instabilizado sobre o caminho de acesso ao Porto das Capelas no dia 17 de setembro de 2022 (Publicação de Facebook da JF das Capelas).

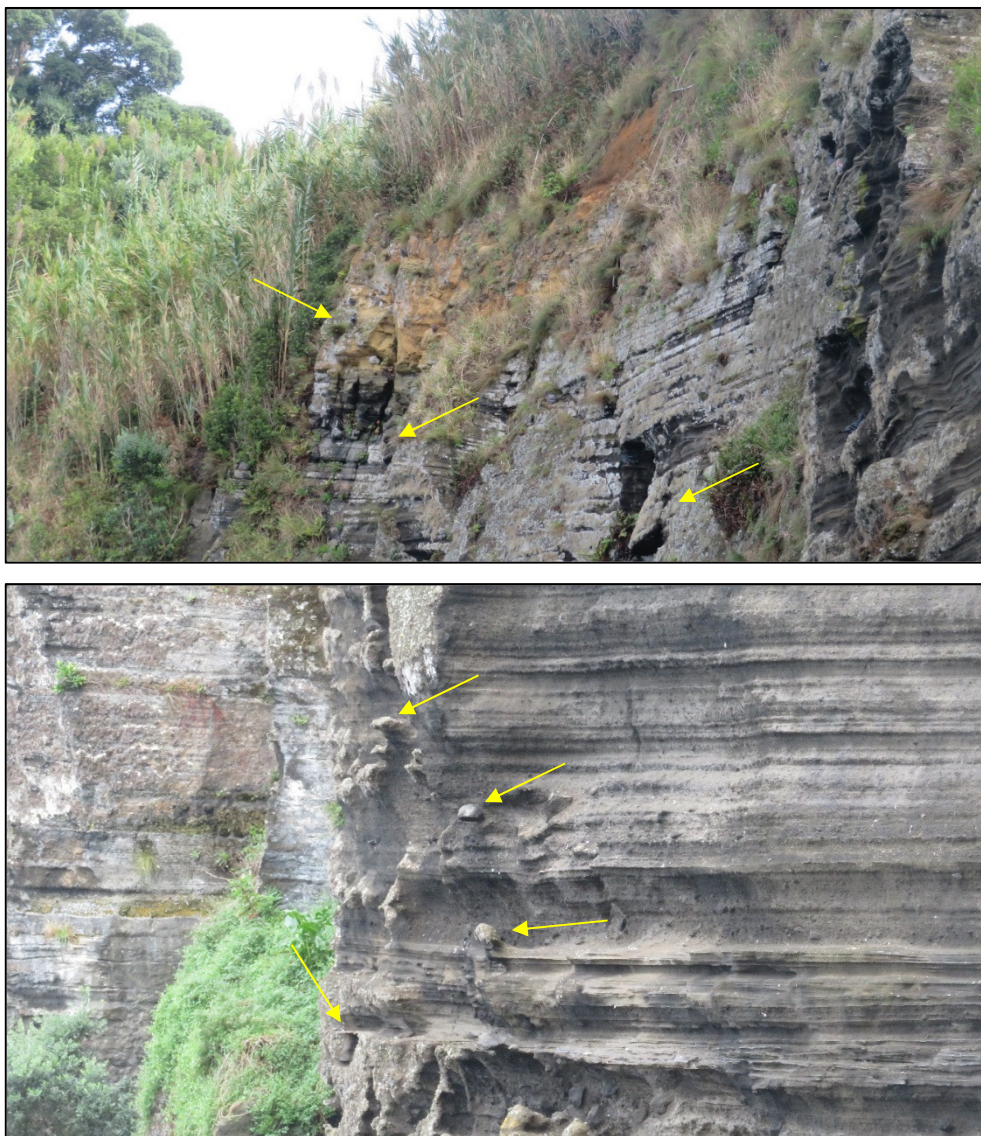
Da observação da vertente, verifica-se que em resultado da sua natureza, existem vários locais onde é previsível que no futuro venham a instabilizar (Figuras 4b e Figura 5).

Figura 5 – Sinalização, a amarelo, a título de exemplo, em duas zonas distintas da arriba, de locais que poderão dar origem a pequenos desmoronamentos no futuro.

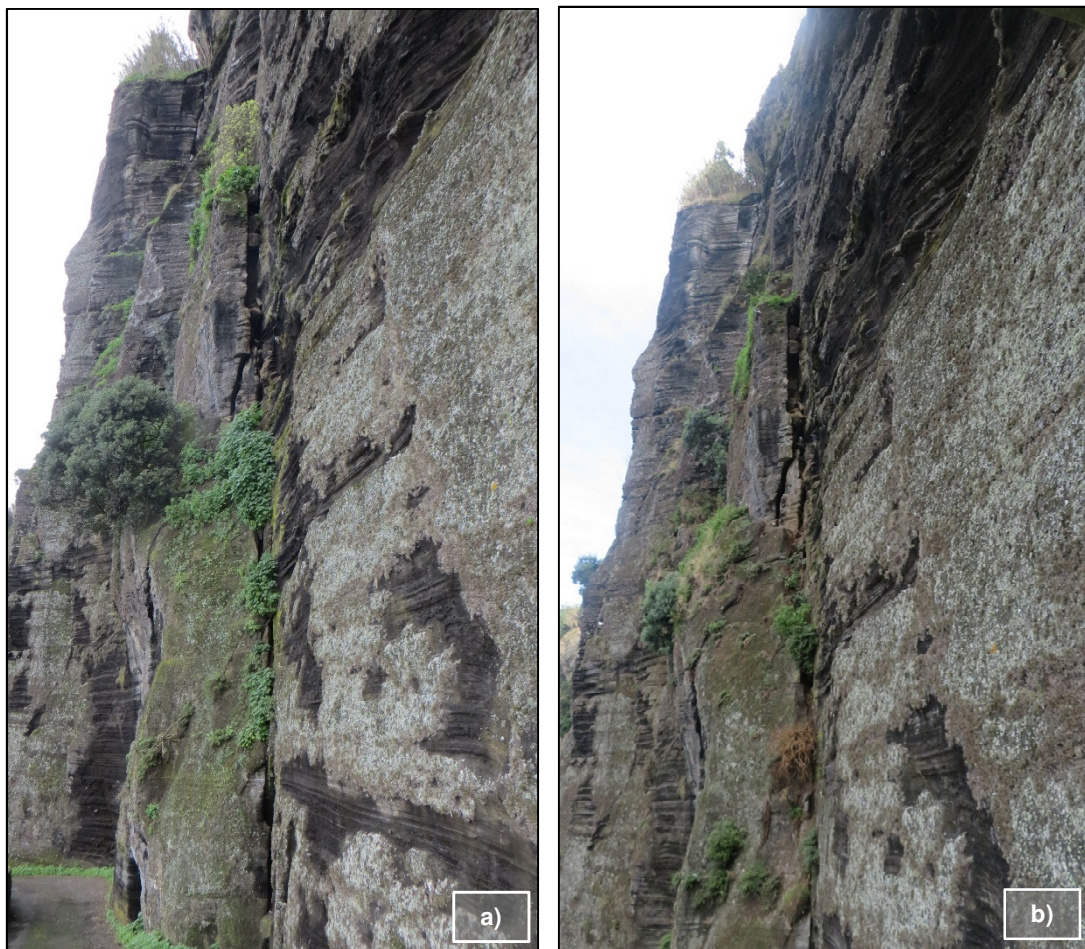
Embora na sequência do episódio de instabilidade ocorrido em 2019 tenham sido desmontados blocos de grandes dimensões que se encontravam em situação francamente instável, ainda se observam blocos claramente destacados.

Embora estes aparentemente não tenham sofrido agravamento da sua situação, existe o perigo de os mesmo se desprenderem da escarpa em episódios de atividade sísmica mais intensa, em situações de intempéries ou até mesmo por fadiga do material (Figura 6).

Figura 6 – Bloco destacado da face da arriba, a) em janeiro de 2019; b) em setembro de 2022.
