SECRETARIA REGIONAL DOS TRANSPORTES E OBRAS PÚBLICAS
LABORATÓRIO REGIONAL DE ENGENHARIA CIVIL

AVALIAÇÃO DE UMA SITUAÇÃO DE
INSTABILIDADE QUE OCORREU NO TALUDE
SOBRANCEIRO À ESTRADA ACESSO À
FAJÁ GRANDE E FAJÁZINHA (ILHA DAS
FLORES)

RELATÓRIO 10/2019

Ponta Delgada, março de 2019

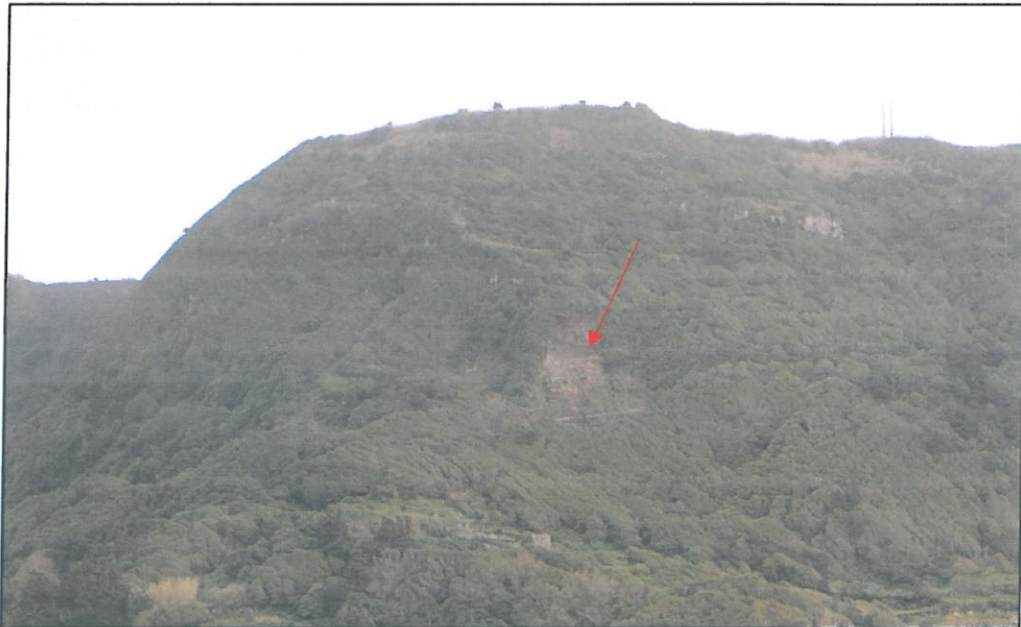
Tratou-se de um deslizamento de rochas alteradas cujo material mobilizado bloqueou durante algumas horas o acesso às freguesias da Fajã Grande e Fajãzinha por se tratar da única via de acesso para aquelas duas localidades.

Figura 2- Enquadramento geral do local onde ocorreu a instabilidade.

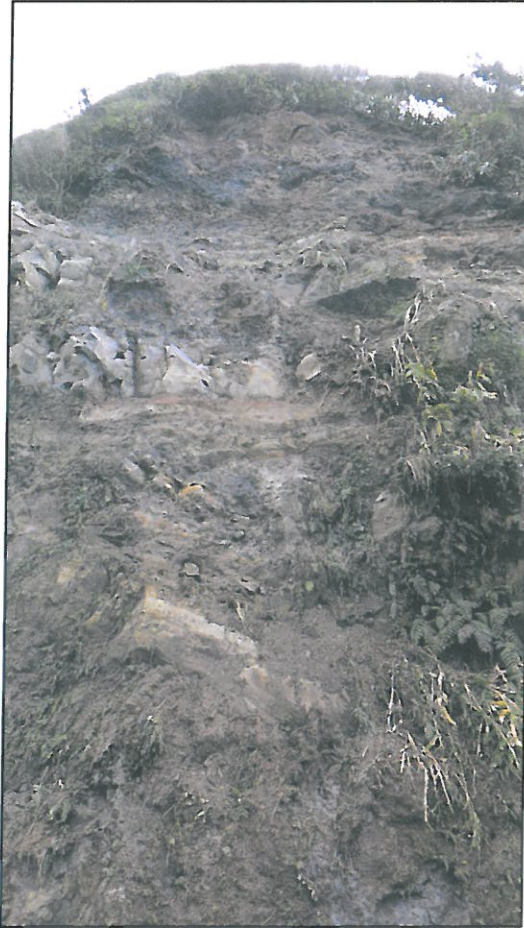
A constituição geológica da vertente onde se insere a estrada regional consiste em escoadas lávicas por vezes muito fraturadas e alteradas e por depósitos piroclásticos de natureza diversa, por vezes bastante alterados (Fig. 3). Em

Figura 3- Cicatriz da instabilidade onde se pode observar a constituição geológica do talude.

A altura da cicatriz é de cerca de 25 m (Fig. 3). A extensão entre os flancos da instabilidade apresenta um comprimento de aproximadamente 18 m.

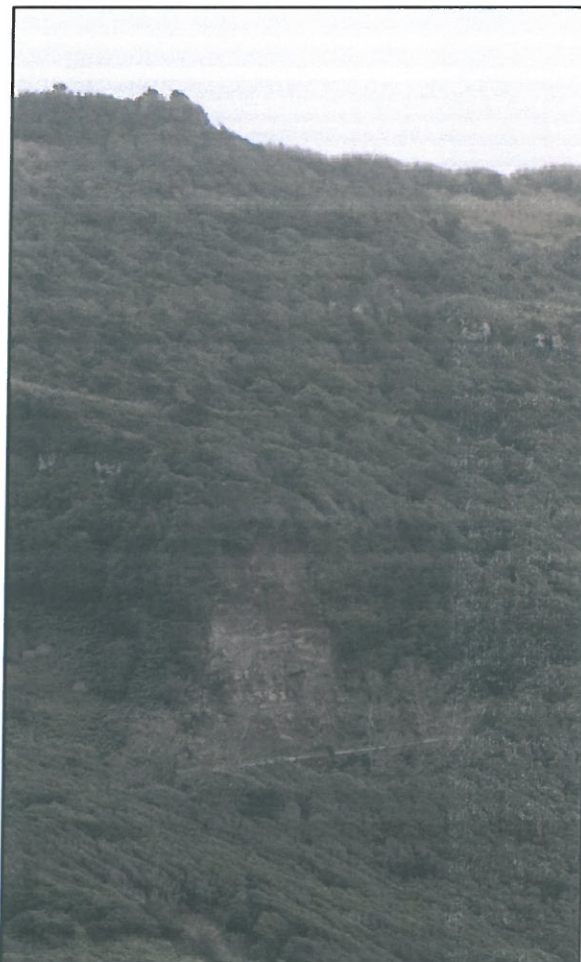
Aquando da vistoria, constatou-se que a instabilidade ocorreu num talude sobranceiro à estrada regional de acesso à Fajã Grande e Fajãzinha. Este talude insere-se numa vertente que apresenta um desnível, desde a crista até à estrada, na ordem dos 120 m e uma inclinação bastante acentuada ($>45^\circ$) (Fig. 4).

Figura 4- Vista geral do talude onde ocorreu a instabilidade.

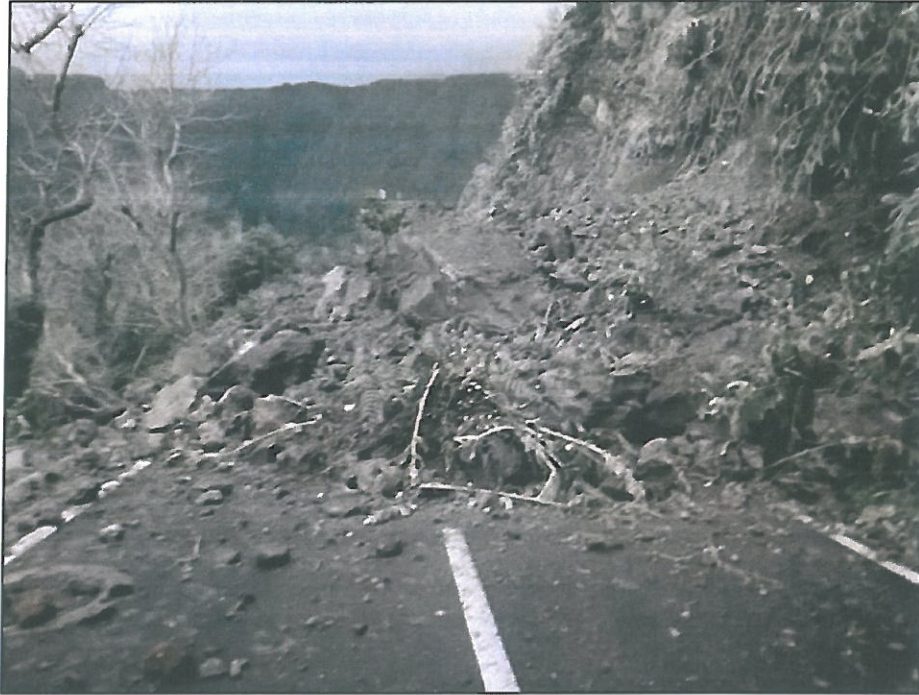
O volume de material solicitado foi bastante significativo e ocupou as duas faixas de rodagem (Fig. 5). De referir que aquando da visita técnica do LREC, este material já tinha sido todo removido.

Figura 5- Depósito do material resultante do deslizamento.

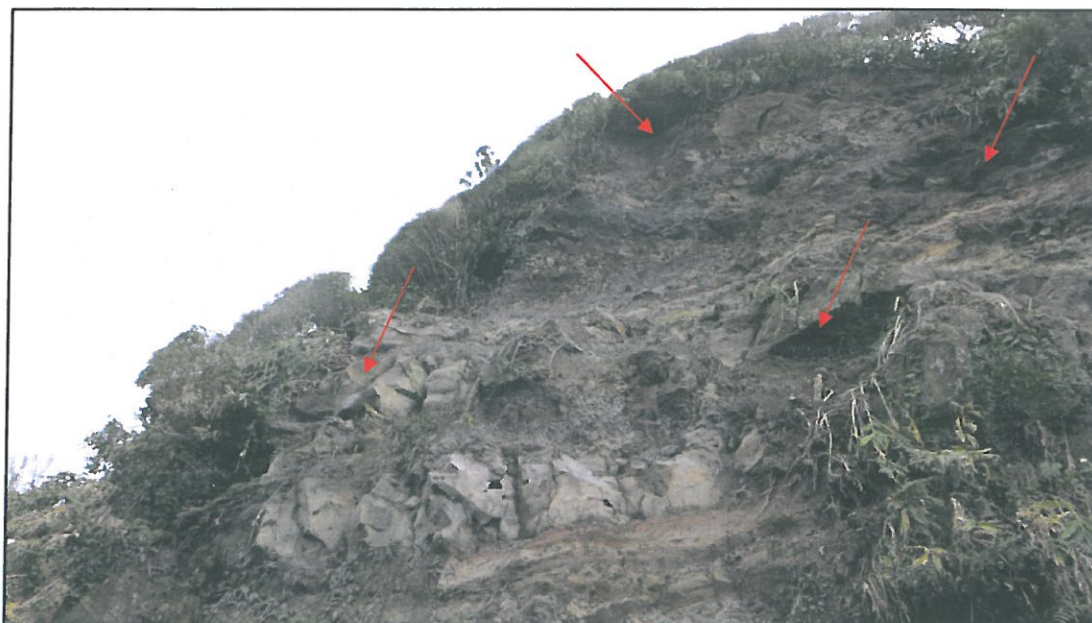
Constatou-se ainda que na superfície da cicatriz existem diversos blocos e cunhas de solos, alguns de dimensões significativas, em situação de potencial instabilidade (Fig. 6). Por outro lado, constatou-se que a zona de iniciação da rotura (parte superior) é composta por material rochoso completamente alterado, funcionando em termos de resistência como um solo, fator que potenciou a ocorrência da instabilidade pela degradação e saturação do terreno.

Figura 6- Blocos e/ou cunhas de solos em situação de instabilidade na superfície da cicatriz.

Refira-se que este material em situação de instabilidade poderá cair a qualquer momento, particularmente em situações de pluviosidade intensa e/ou prolongada.

Assim sendo, dado que este é o único acesso a duas localidades da ilha das Flores, e sendo este troço extremamente perigoso do ponto de vista geomorfológico, sugere-se a construção de um semi-túnel devidamente dimensionado, uma vez que devido à elevada altura e inclinação, qualquer outra solução de estabilização ficaria extremamente onerosa e de difícil implementação. Apresenta-se na figura 12 um exemplo de uma estrutura em semi-túnel.

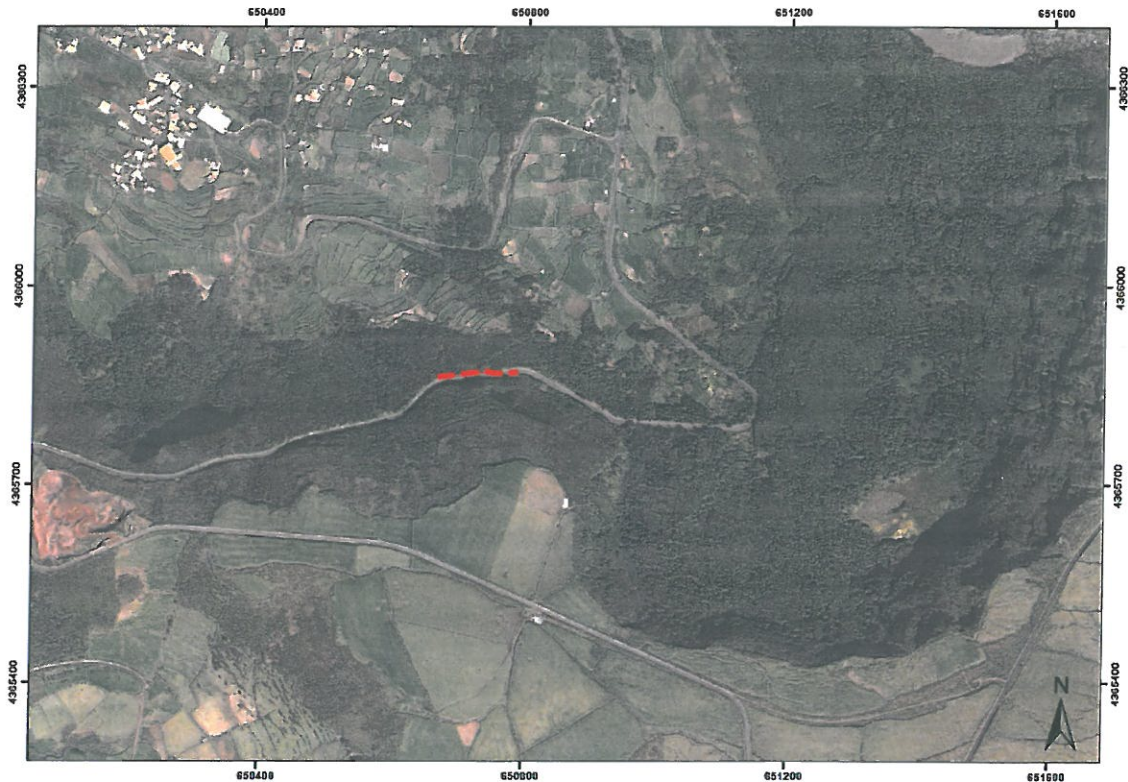
Figura 13 – Extensão a considerar na intervenção (tracejado a vermelho).

Esta estrutura (semi-túnel) deverá estender-se numa extensão mínima de cerca de 200 m (Fig. 13) abrangendo sectores contíguos ao local onde ocorreu esta instabilidade, que igualmente são bastante suscetíveis à ocorrência deste tipo de fenómenos. A extensão a tratar deverá ser aferida com rigor aquando da execução do projeto.

À semelhança da solução anterior, este valão deverá prolongar-se por cerca de 200 m (Fig. 13).

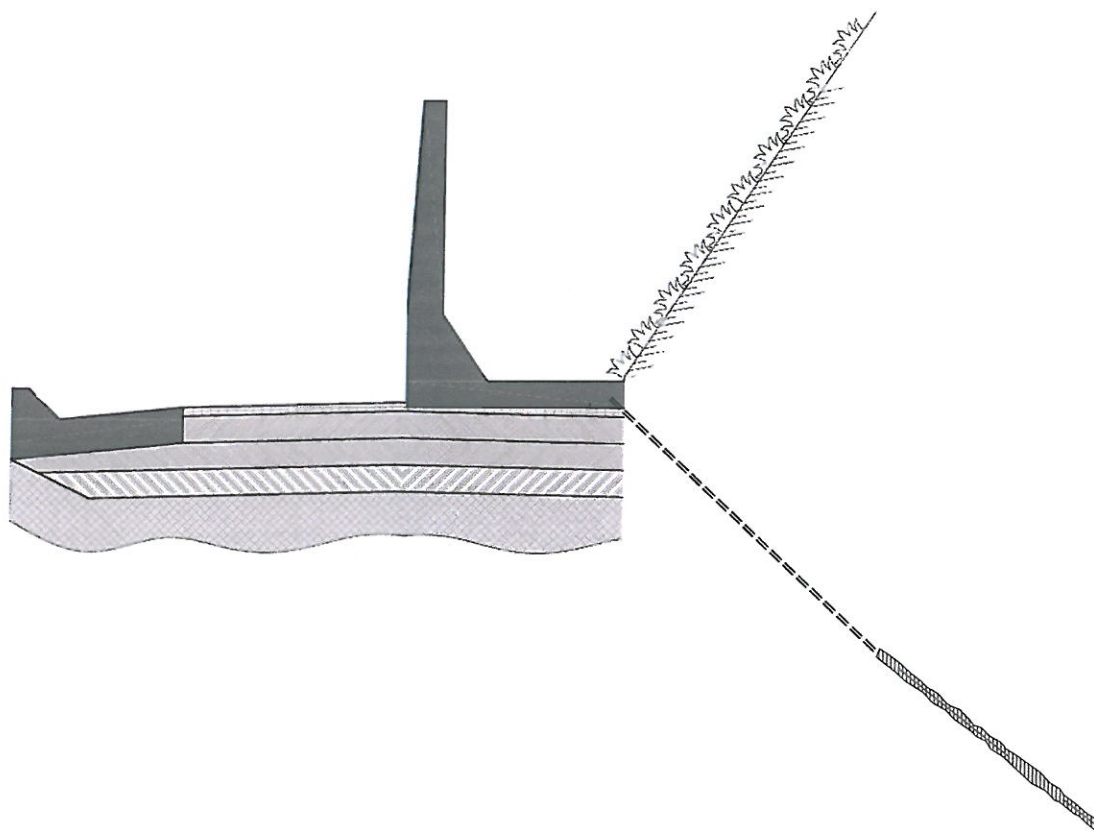
Figura 14– Esquema tipo de um valão a construir na base do talude.

Como solução alternativa, propõe-se a construção de um valão na meia faixa da estrada junto à base do talude. A largura do valão deverá possibilitar a passagem de uma máquina para efetuar a limpeza do seu interior, uma vez que a altura do muro do valão não deverá permitir esta operação do exterior.

Este valão seria construído não à custa de escavação da face do talude e em profundidade, uma vez que, por um lado existem infraestruturas enterradas nesta via (sistemas de drenagem) e por outro lado, a escavação da face do talude feita sem medidas de estabilização, que habitualmente são onerosas, poderia instabilizar o talude.

Assim, este valão seria limitado por uma estrutura em L, conforme o esquema apresentado na figura 14.

De referir que esta solução deverá ser devidamente dimensionada e elaborada com base num estudo de propagação de detritos ao longo da superfície do talude, em função das possíveis volumetrias expectáveis e dos possíveis locais de desprendimento.

Atendendo a que esta solução vai inviabilizar meia faixa de rodagem da E.R., deverá ser equacionada a colocação de semáforos ou, em alternativa, o alargamento da via através da construção um aterro suportado por uma estrutura de contenção.

Alerta-se para o facto de esta solução não garantir o mesmo nível de segurança que a anteriormente proposta.
