ASSUNTO: REQUERIMENTO N.º 465/XI – PORTO DAS RIBEIRAS

**VISTORIA/INSPEÇÃO SUBAQUÁTICA DO PORTO DE
PESCAS DE SANTA CRUZ DAS RIBEIRAS,
LAJES DO PICO**

RELATÓRIO/NOTA TÉCNICA

NOVEMBRO 2017

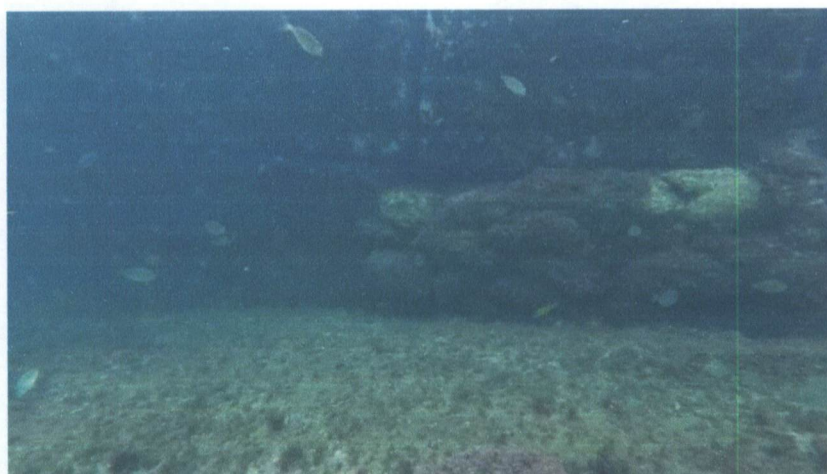
Os blocos deste troço assentam sobre uma cama de sacos de betão (Fig. 3) que, conforme referimos adiante, apresenta pontualmente algumas locas.

Fig. 3 – Fundação do primeiro troço de colunas de blocos em sacos de betão

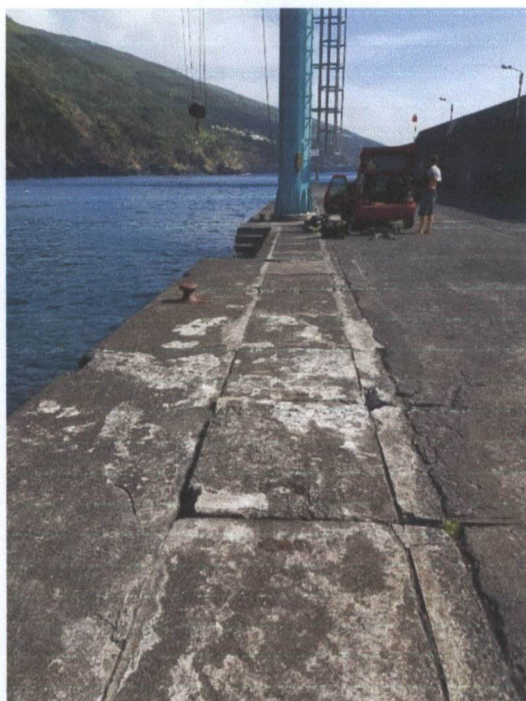
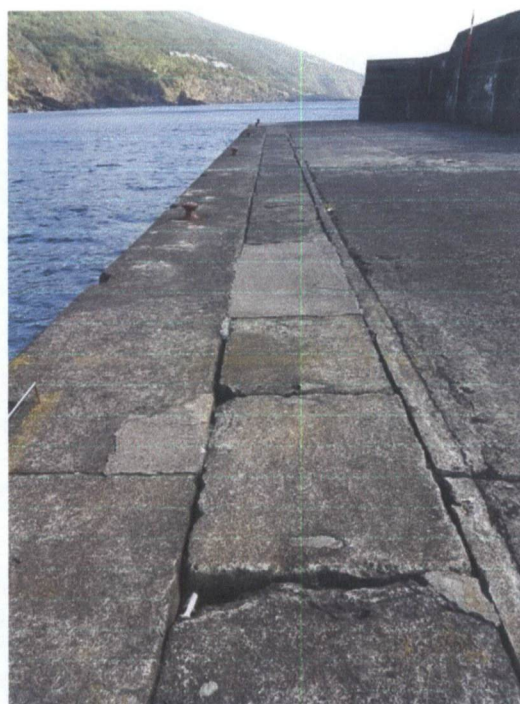
Fig.4 Superestrutura do Molhe -Cais

Fig.5 Superestrutura do Molhe -Cais

Algumas das actuais tampas da caleira apresentam arestas e cantos partidos (Figs. 4 e 5)

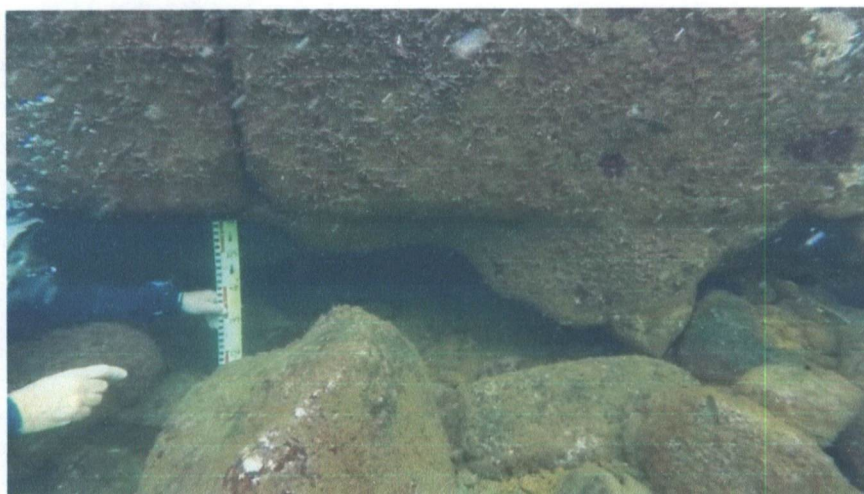
- A segunda e terceira colunas de blocos do primeiro troço apresentam uma loca contínua resultante de infraescavação (Fig. 17)
- A nona e décima colunas de blocos evidenciam também uma ligeira infraescavação ao nível da sua fundação, menor que a anteriormente referida (Fig. 18).
- A trigésima terceira coluna de blocos (última antes das aduelas) apresenta também uma loca (Fig. 19)
- As primeiras 15 colunas de blocos do terceiro troço, encontram-se assoreadas ao nível do bloco da base (Fig. 20)

Fig.17 – Loca na fundação dos blocos do primeiro troço

Deste modo, recomenda-se a implementação de um plano de monitorização que permita detectar, atempadamente, qualquer situação que requeira intervenção, e em particular, proceder a vistorias após a ocorrência de estados de agitação e ondulação marítimas significativas, do quadrante Leste.

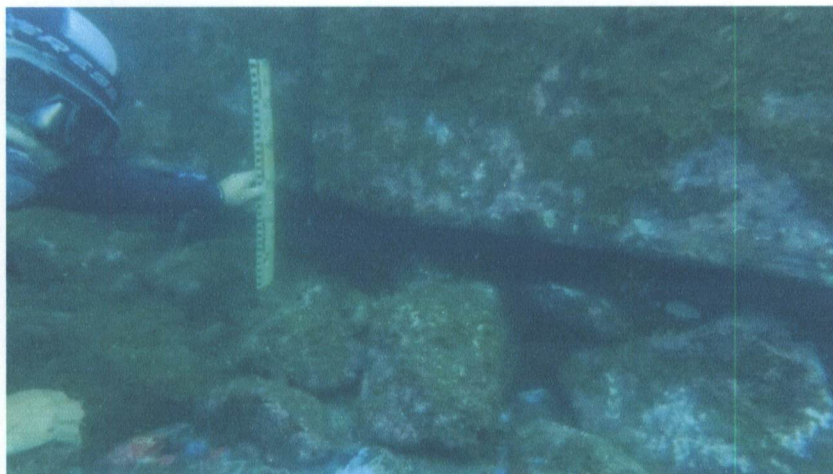
Fig.18 – Loca na fundação da nona e décima colunas de blocos

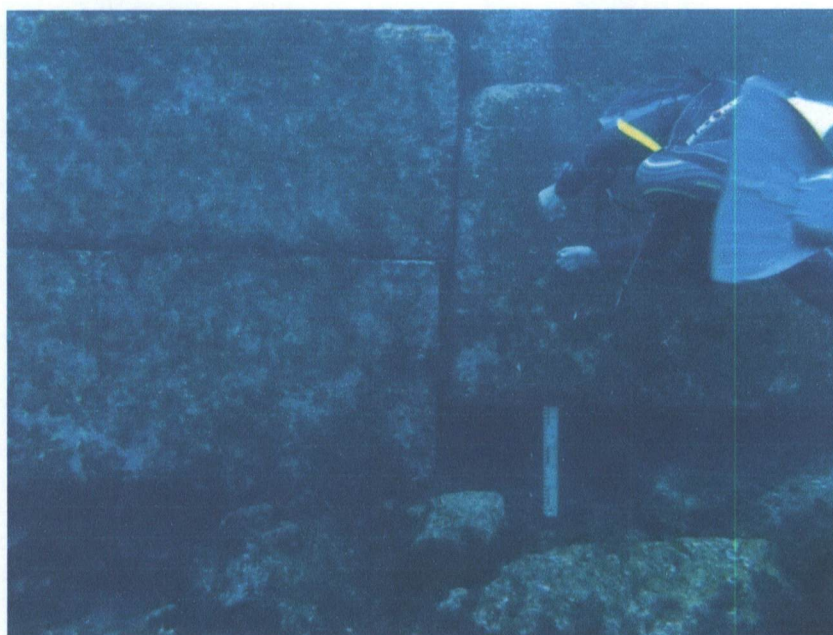
Fig.19 – Loca na fundação da última coluna de blocos antes das aduelas

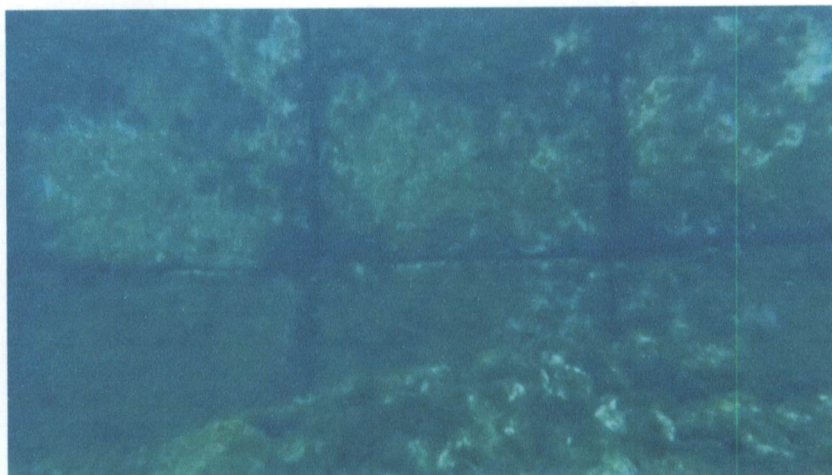
Fig.20 – Assoreamento na base das primeiras 15 colunas de blocos do terceiro troço

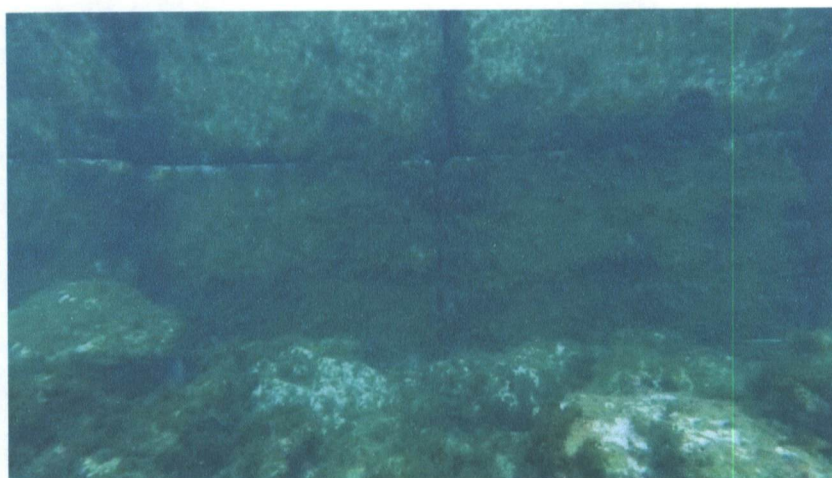
- A partir da vigésima quarta coluna de blocos, a sua colocação está mal executada; algumas colunas não estão individualizadas, alguns blocos estão apoiados em duas colunas, há cantos e arestas partidos, juntas verticais muito abertas e juntas horizontais desencontradas (Figs. 21 a 23)

Fig.21 – Apoio de blocos desencontrados a partir da vigésima quarta coluna

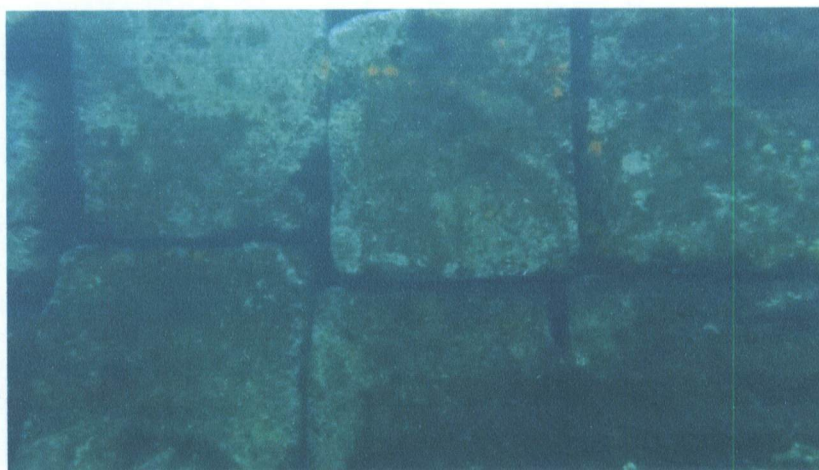
Fig.22 – Juntas horizontais desencontradas

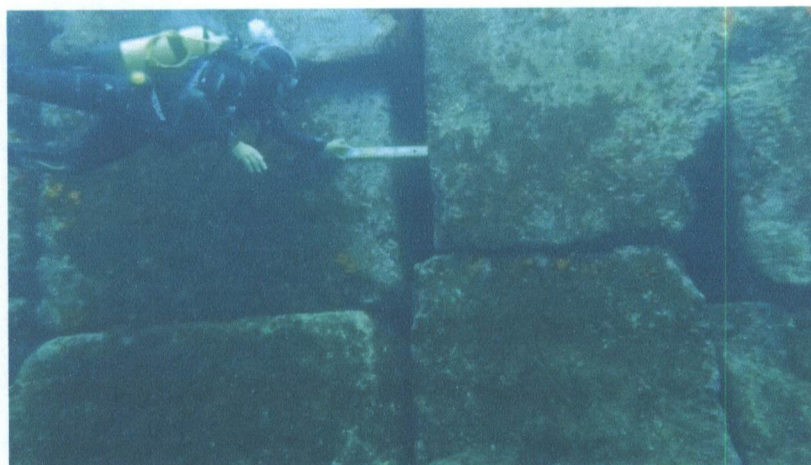
Fig.23 – Junta vertical com cerca de 20cm e blocos com arestas e cantos partidos

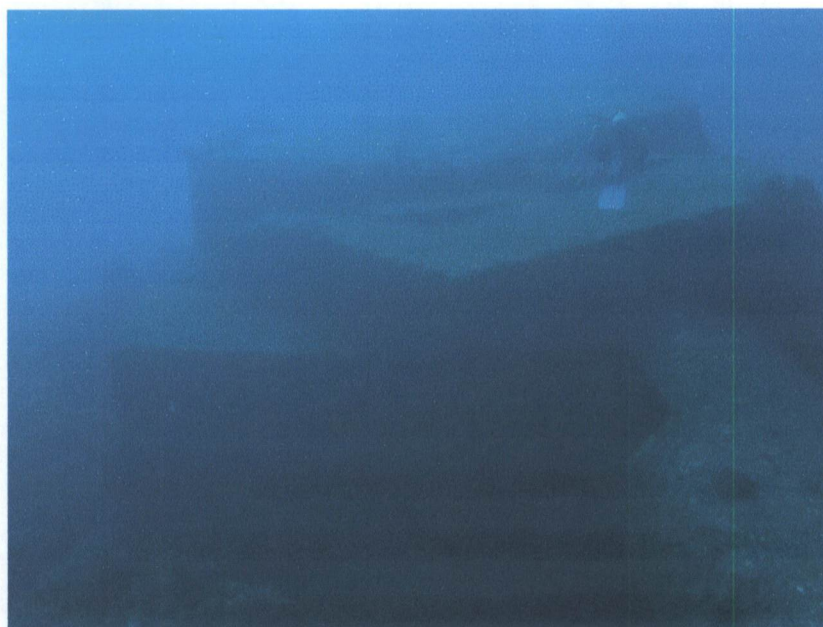
Ao que nos foi possível apurar, em Janeiro de 1987 ocorreu um forte temporal do quadrante Leste que durante três dias consecutivos fustigou violentamente o molhe - cais de Santa Cruz das Ribeiras e que teve como principal consequência o derrube de duas colunas de aduelas que constituíam a

infraestrutura da cabeça do molhe, assim como toda a superestrutura que lhe estava solidarizada, nomeadamente, o farolim em betão armado.

Este conjunto, repousa ainda hoje intacto, no fundo do mar (Fig. 24).

Fig.24 – Parte da Extremidade do Molhe – Cais derrubada
no temporal de Janeiro de 1987

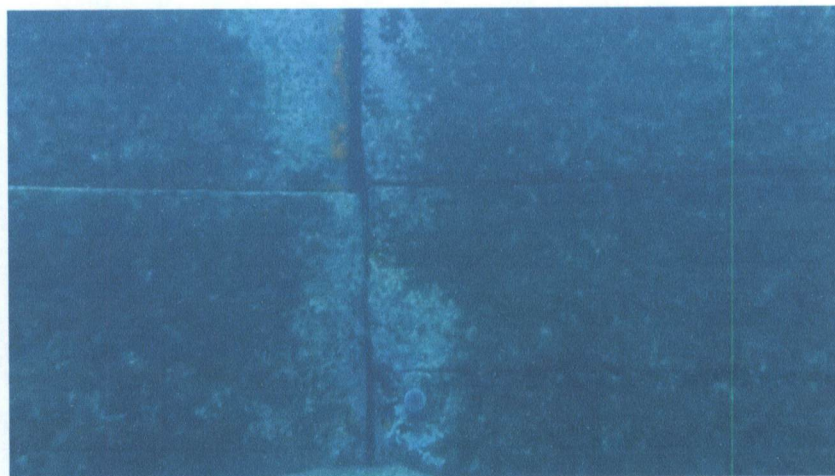
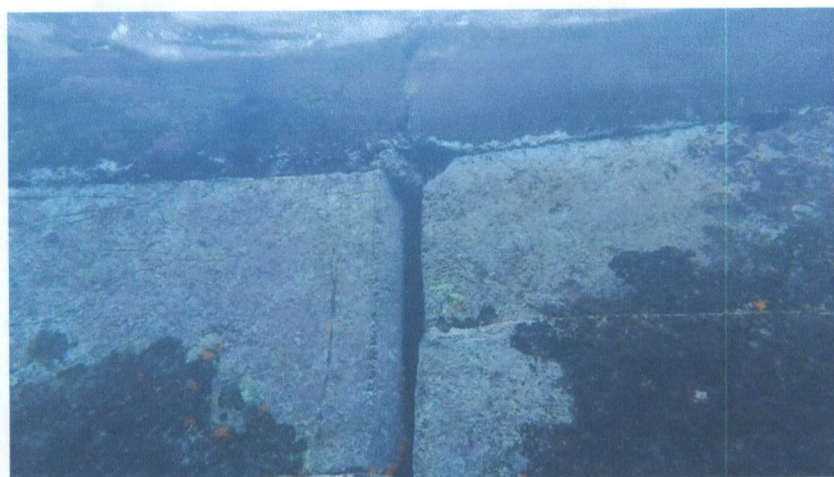
A transição entre a segunda coluna de aduelas do quarto troço (com 5 blocos) - da construção original - e a terceira coluna do mesmo troço (com 3 blocos), executada após o acidente, consubstancia-se numa junta vertical pronunciada (Figs. 25 e 26) e poderá explicar a fenda que se verifica ao nível do coroamento do cais, naquela zona (Figs. 27 e 28)

Fig.25 – Junta entre a segunda e terceira colunas de aduelas do quarto troço

Fig.26 – Junta entre a segunda e terceira colunas de aduelas do quarto troço

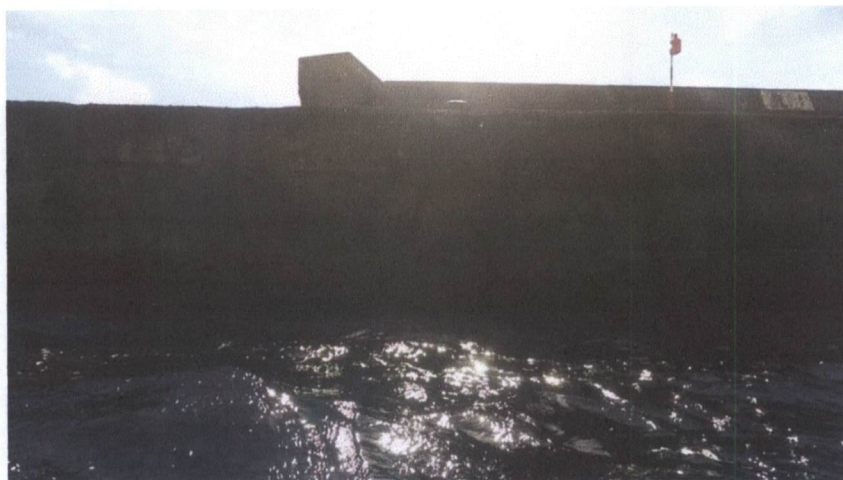
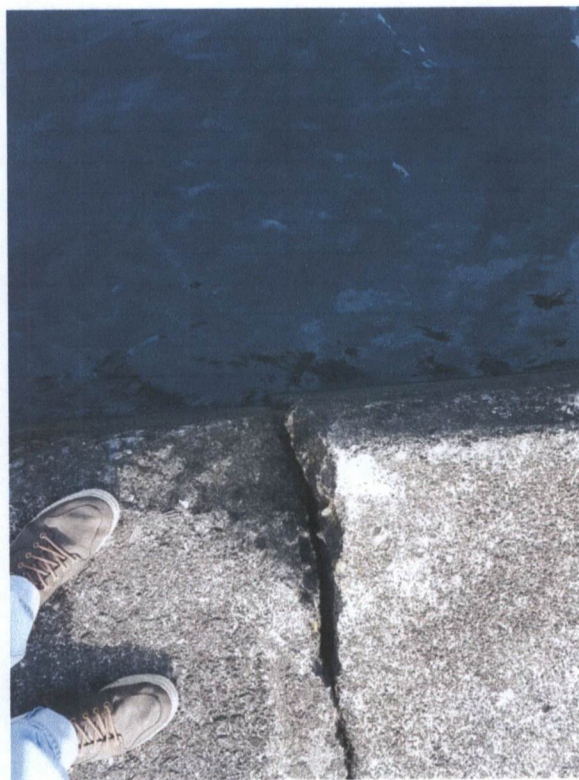
Fig.27 – Fenda no Coroamento do Cais

Fig.28 – Fenda no Coroamento do Cais

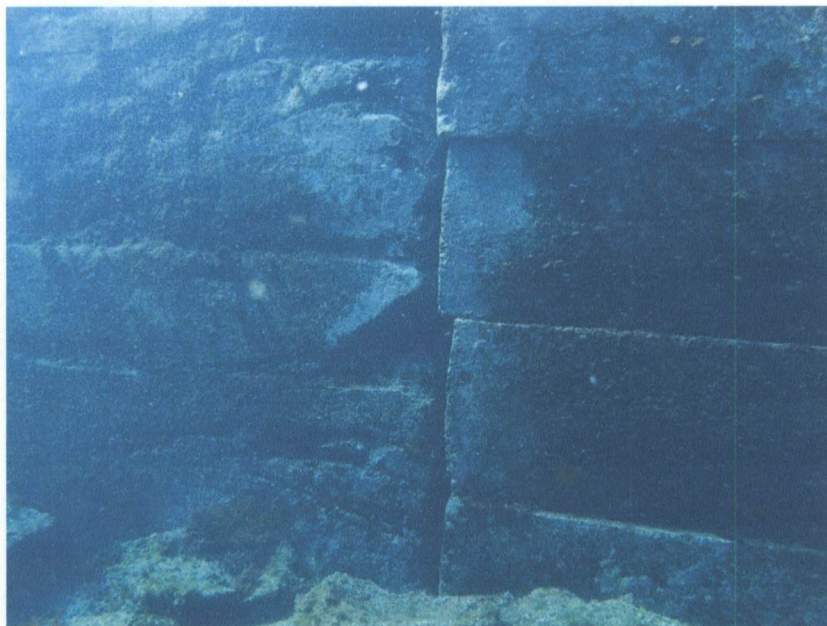
O muro de remate do prisma de enrocamento apresenta a face nascente visível em mau estado, com diversas falhas de dimensões variáveis e de desenvolvimento horizontal, podendo estar associadas a deficiências de construção das cofragens (Fig. 29).

Fig.29 – Face Nascente da infraestrutura do Muro de remate

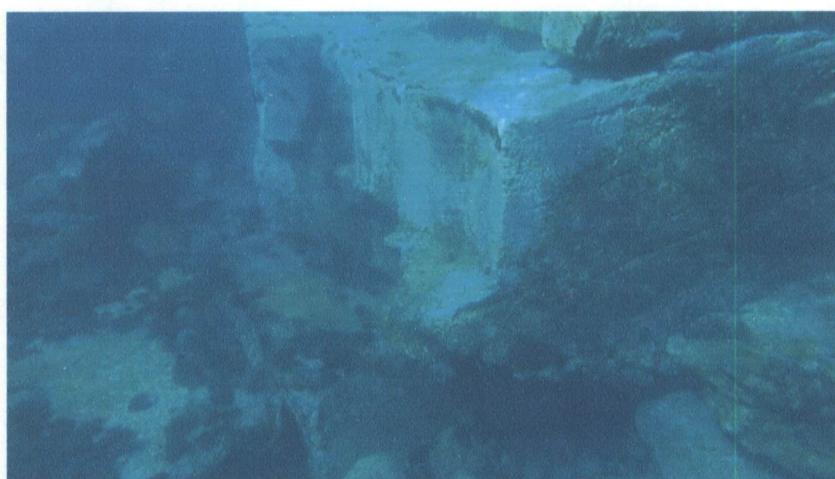
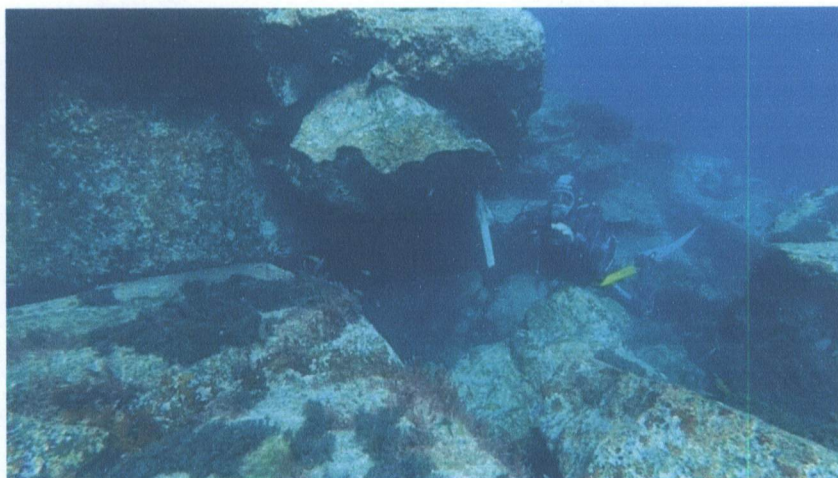
A extremidade deste muro, virada a sudeste, apresenta-se desgastada e com uma parte em consola (Fig. 30 e 31).

Fig.30 – Extremidade do Muro de Remate virada a Sudeste em consola

Fig.31 – Extremidade do Muro de Remate virada a Sudeste em consola

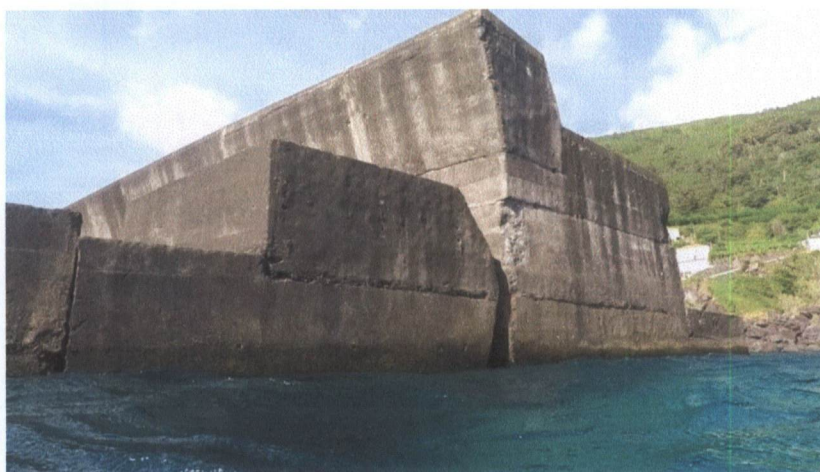
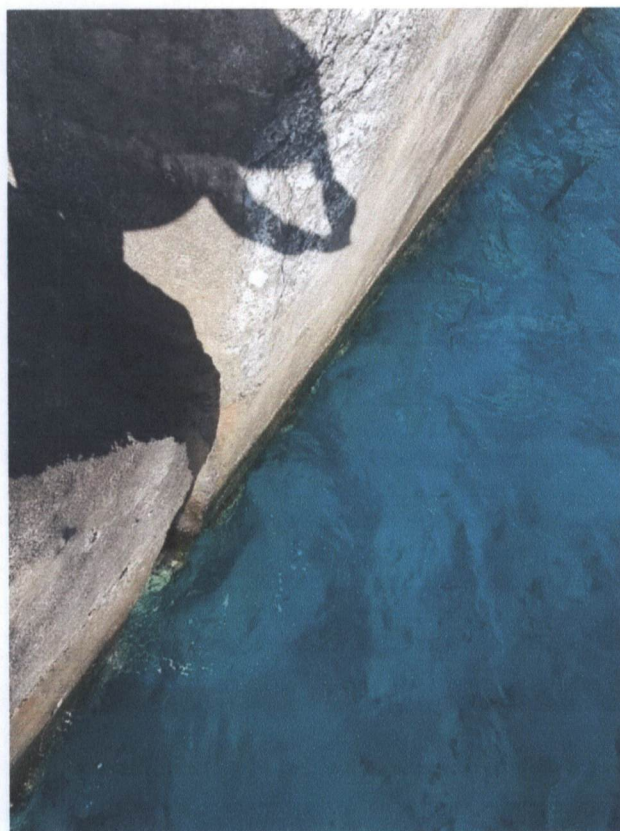
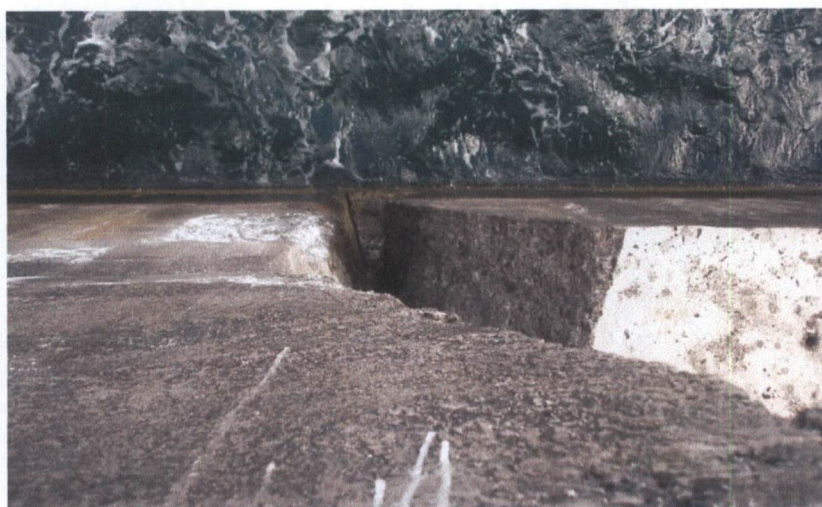
Ao nível da superestrutura, entre o muro cortina e o muro de remate do prisma de enrocamento, na junta (pronunciada) entre os dois, há uma falha no bloco de topo deste muro (Figs. 32 a 34).

Fig.32 – Falha no bloco do topo do muro de remate do prisma de enrocamento

Fig.33 – Falha no bloco do topo do muro de remate do prisma de enrocamento

Fig.34 – Falha no bloco do topo do muro de remate do prisma de enrocamento

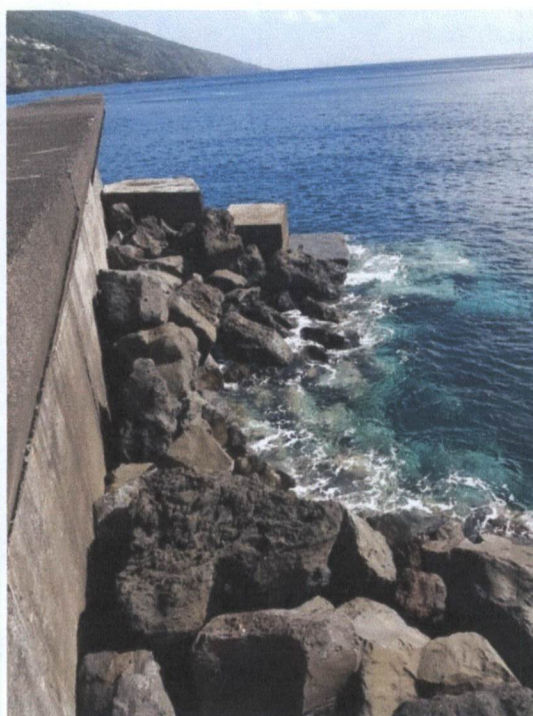
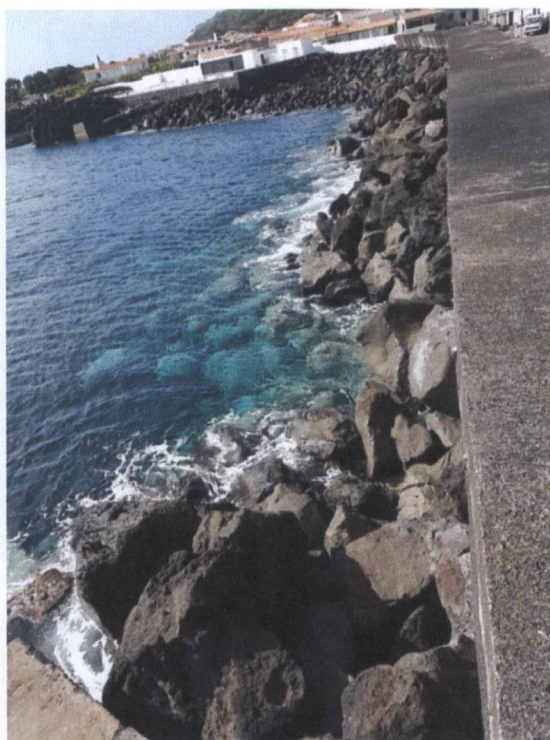
Embora, em geral, o prisma de enrocamento que protege o lado exterior do molhe se encontre em bom estado, apresenta uma inclinação acentuada e há uma falha significativa de blocos próximo da extremidade (Figs. 35 e 36)

Fig.35 – Falha no prisma de enrocamento junto ao Muro de remate

Fig.36 – Falha no prisma de enrocamento junto ao Muro de remate

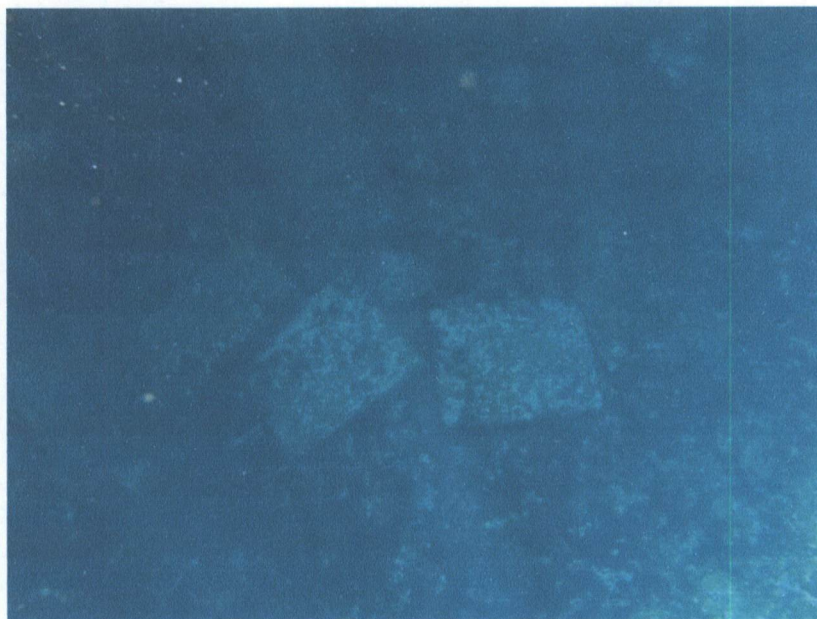
Na sequência do temporal de Janeiro de 1987 e do derrube das duas colunas de aduelas a que fizemos referência em 2.1 (ver Fig. 24), a estrutura do cais ficou bastante vulnerável e muito provavelmente, o mar terá entrado na caleira técnica e atirado parte das suas tampas que ainda se encontram no fundo do mar junto à fundação dos blocos (Fig. 37).

Fig.37 – Tampas da Caleira que ainda se encontram no fundo do mar junto à fundação dos blocos
