**PROJETO DE DECRETO LEGISLATIVO REGIONAL N.º 28/XII**

**“ZONA DA PONTA DA FAJÃ GRANDE, NO CONCELHO DAS LAJES DAS FLORES”**

**ESCLARECIMENTOS RELATIVOS AO  
RELATÓRIO 37/2020 – ANÁLISE DA  
PERIGOSIDADE GEOMORFOLÓGICA DA  
PONTA DA FAJÁ, FAJÁ GRANDE – ILHA  
DAS FLORES**

**RELATÓRIO 110/2020**

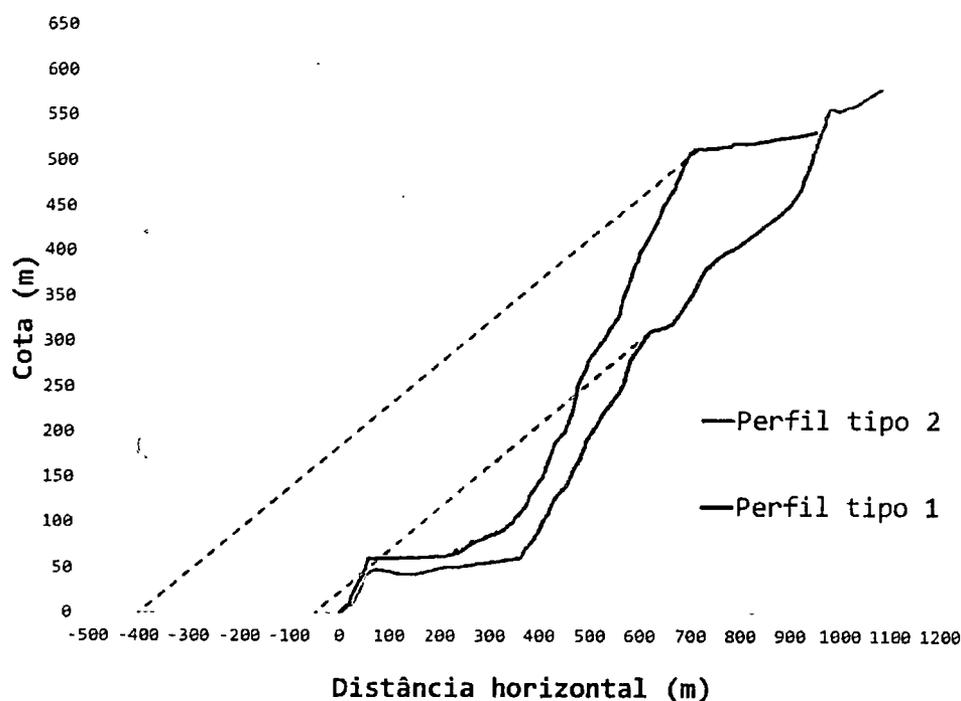
**Figura 3** – Aplicação do ângulo de sombra de 25º para os dois perfis considerados.

Um dos métodos mais utilizados é o designado ângulo de propagação ou de sombra (Corominas, 1996). Este método pressupõe a existência de um ângulo de sombra desde a zona de rotura mais condicionante até à máxima propagação dos materiais. Num trabalho realizado por um grupo de investigadores dos arquipélagos das Canárias, Madeira, Açores e Cabo Verde (González de Vallejo *et al.*, 2020), foram emanadas recomendações para se adotar um ângulo de sombra de 25º nas ilhas da Macaronésia. No caso em questão, pela elevada altura da falésia, caso este método, que se encontra validado na comunidade técnico-científica, fosse utilizado, praticamente toda a área da plataforma da Ponta da Fajã estaria no interior da zona de sombra, logo em risco (Fig. 3).

Caso se opte por outras metodologias, como é o caso do *angle of reach* (ângulo de sombra), o resultado torna-se mais condicionador. Para além disso, nos Planos de Ordenamento do Território, desenvolvidos em território português, os critérios para a definição de faixas de proteção na base de falésias apontam uma faixa com uma largura nunca inferior à altura da geoforma considerada, o que torna também uma abordagem mais penalizadora para este local.
