ASSUNTO: REQUERIMENTO N.º 283/XI – OBRAS NO LARGO DO RELÓGIO NA CIDADE DA HORTA

Notas sobre o Largo do Relógio (Horta, Faial)

Relatório da avaliação de eventual destruição de património arqueológico em obras no Largo D. Luís I, Torre do Relógio, Horta

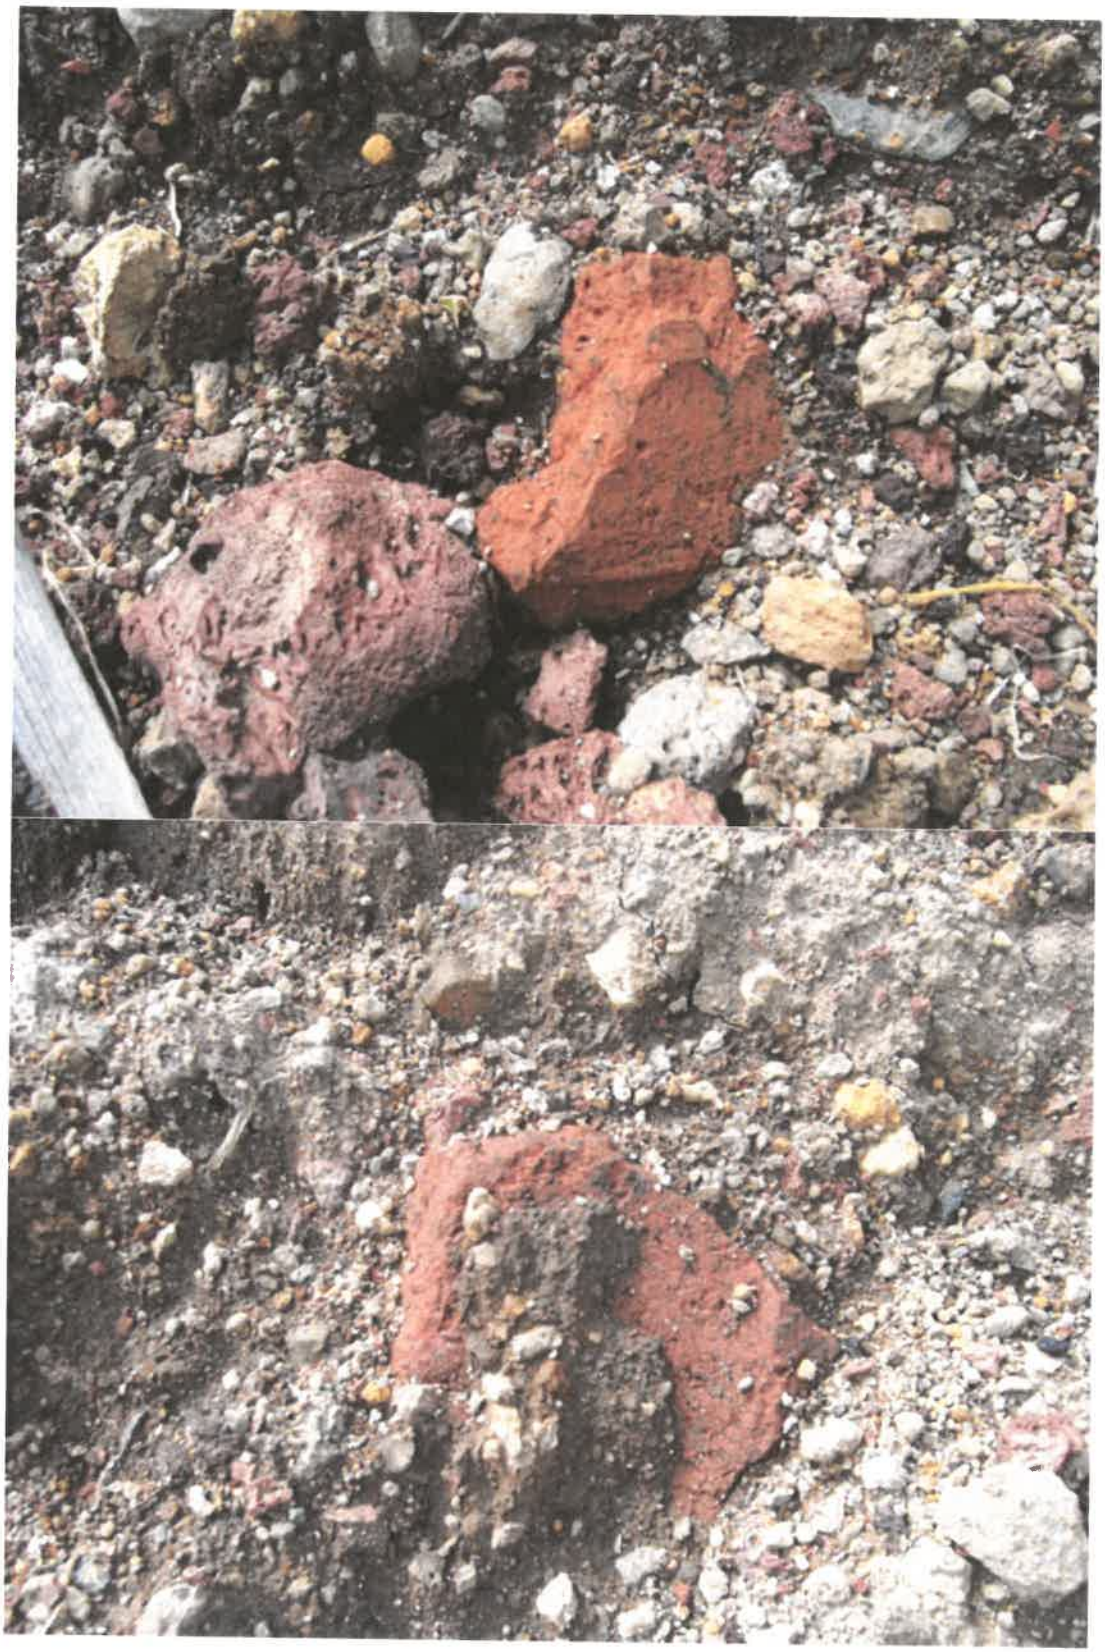
Seguem-se alguns vestígios encontrados fortuitamente no local aquando da intervenção de 2010:

(sobre este *vide* p. 27)

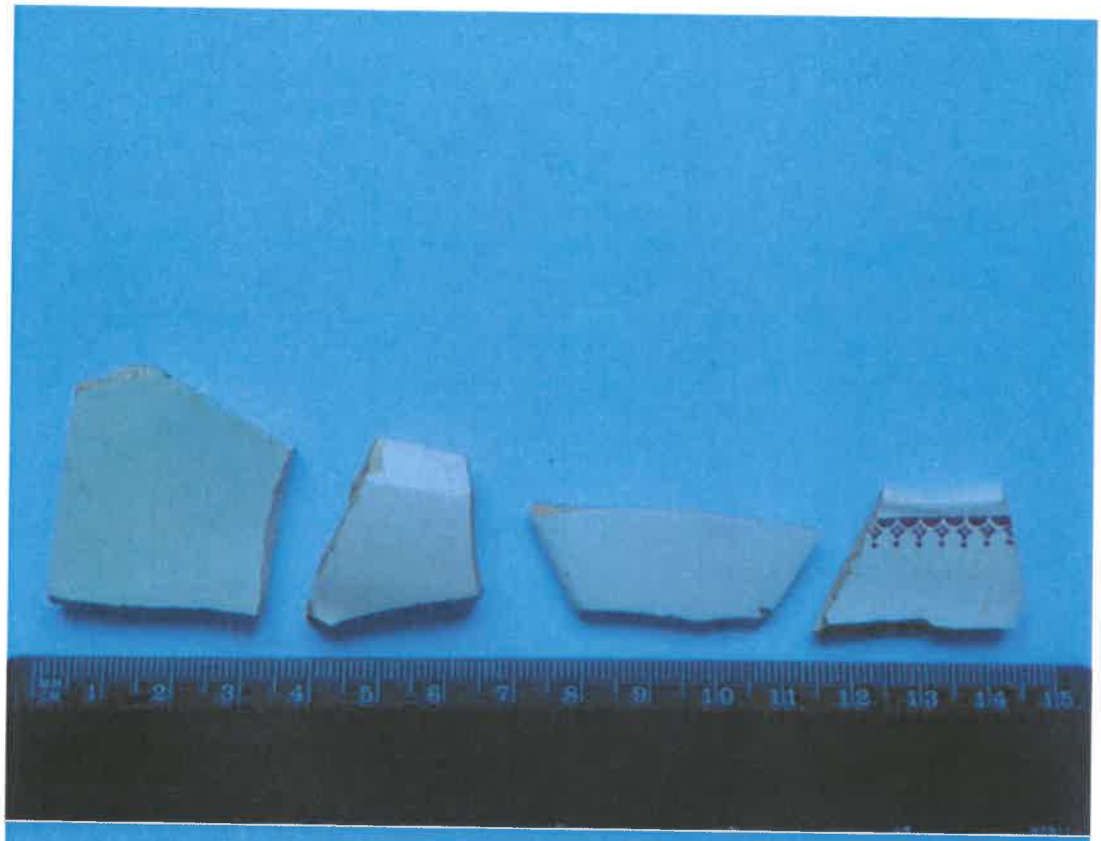
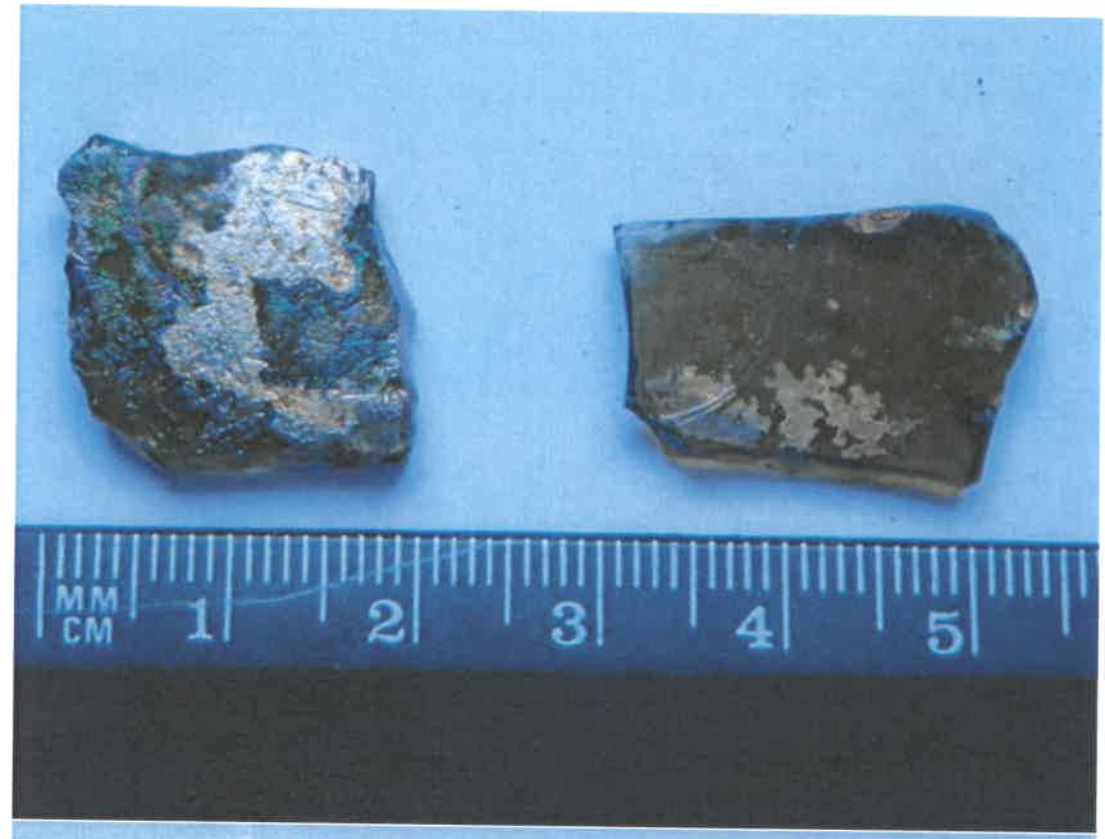
Alguns artefactos encontrados aquando das obras de 2010 ou ao nível da superfície no Largo do Relógio:

Estes últimos foram encontrados ao nível do pavimento do largo, tal como outros que por lá surgem frequentemente, ao nível mais superficial, estando por isso directamente postos em risco pela intervenção agora em curso:

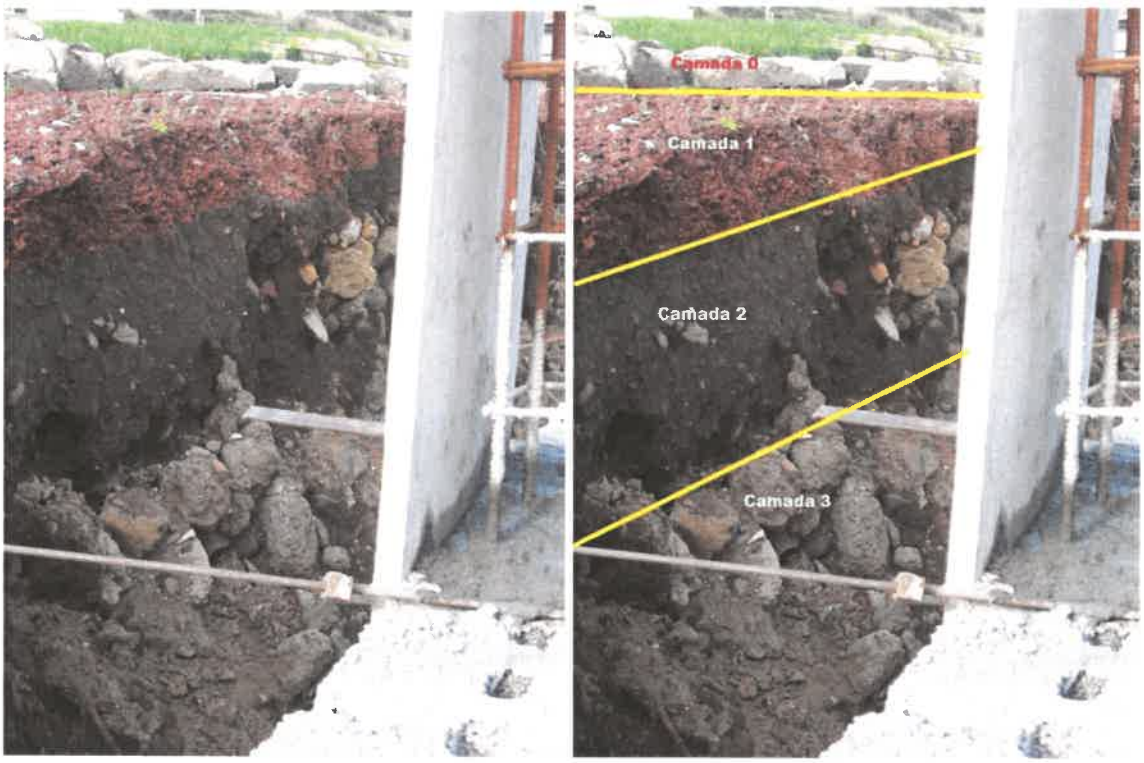
A fotografia da página 7 permite observar, com clareza, que existe, para além do coberto vegetal (camada 0), uma camada saibrosa de cerca de 30 cm de profundidade (camada 1), relativamente recente (i.e. século XX), seguida por uma outra, com cerca de 100 cm, de terra castanha escura, pouco compacta e bastante homogénea (camada 2), que corresponderá ao uso cemiterial da última versão do templo. Há cantaria, toscamente encimada, que demonstra ser talvez possível refazer a planta do templo através dos seus alicerces. Por fim, uma outra camada de terra acinzentada, de espessura ainda por conhecer, com muita pedra de calibres diversos (camada 3), muito provavelmente corresponderá ao

nível de ocupação do primeiro templo, também ele muito danificado no ataque de corsários ingleses, de final de quinhentos.

Atenda-se que estas camadas se subdividem noutras, porquanto o primitivo templo terá, provavelmente, sofrido alterações ao longo do seu período de vida útil, talqualmente a sua segunda versão, entre seiscentos e o início de oitocentos, em jogos de complexidade de interpretação estratigráfica mais complexos do que o agora definido, que deve ser entendido como esboço interpretativo com os dados disponíveis.
