ASSUNTO: Requerimento ao Governo dos Açores n.º 242/XII-PSD- Instalações Desportivas da Horta

Empreitada de substituição parcial da cobertura (palas) do Pavilhão Desportivo da Horta

Na sequência do pedido de colaboração, o LREC realizou uma inspeção técnica ao edifício, essencialmente visual, com o objetivo de determinar o nível de danos nos seus elementos estruturais.

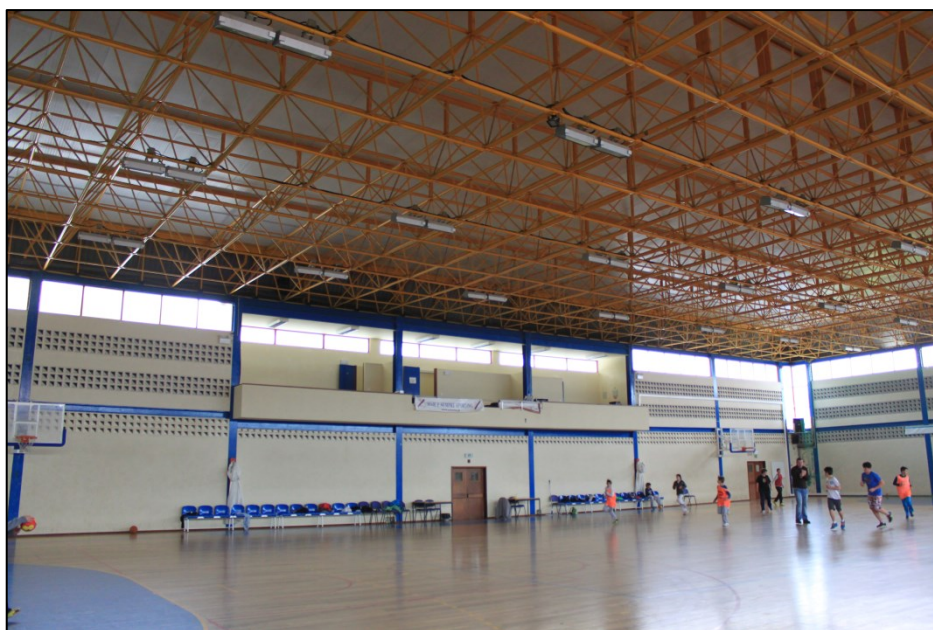
Fig. 4 – Interior do edifício, onde é possível observar a estrutura metálica da cobertura, os elementos metálicos verticais, e os níveis de interseção destes, pelos elementos metálicos horizontais.

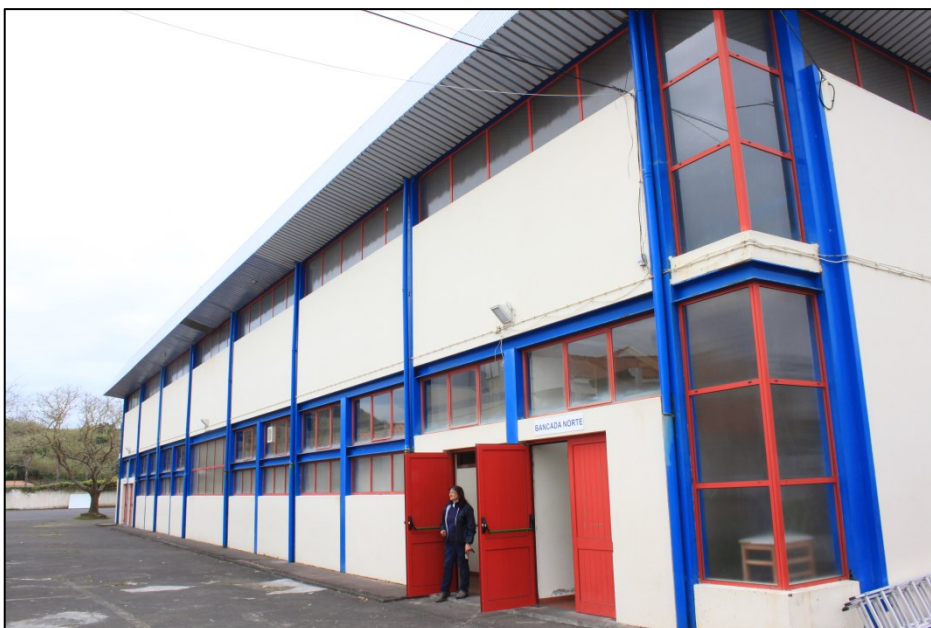
Fig. 5 - Alçado poente, com elementos verticais intersetados por três níveis de elementos metálicos horizontais.

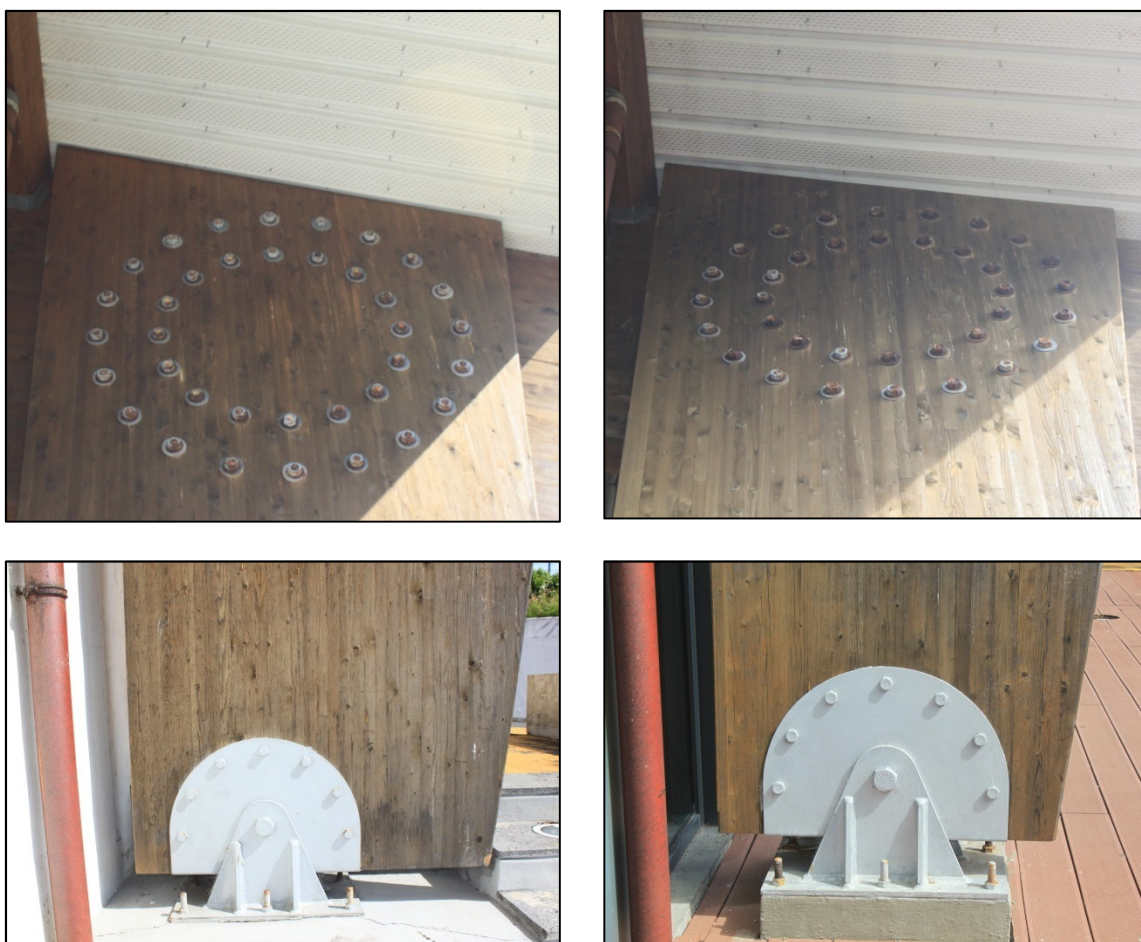
Fig. 9 – Vista particular de apoios e topos de pilares do Pavilhão Gimnodesportivo: à esquerda, no pórtico A, e à direita, no pórtico J.

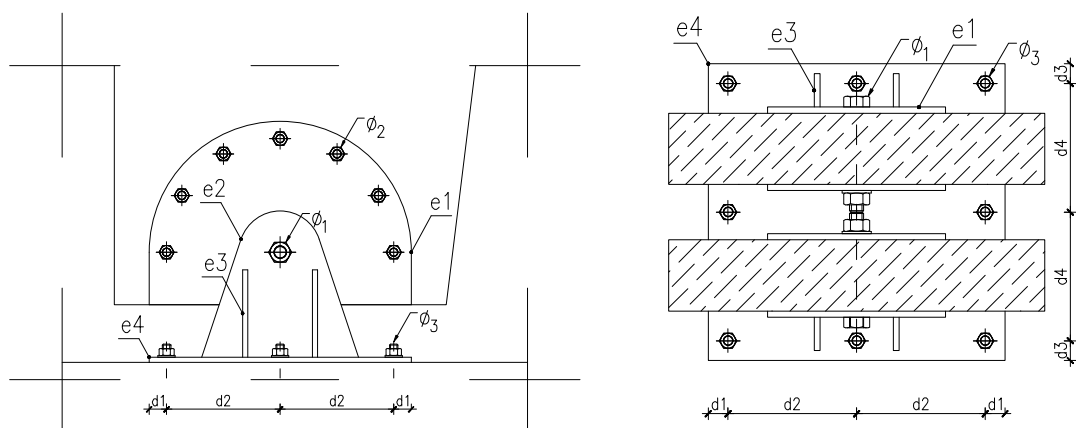
Fig. 10 – Esquema genérico da ligação dos pilares à base: alçado e planta (s/ escala).

A ligação entre cada pilar e a base de fundação é materializada por um único ligador metálico \emptyset_1 , tal como é possível observar na Fig. 10 (vd. §3). Por conseguinte, esta ligação foi considerada como sendo uma rótula na base do pilar.

Esta ligação corresponde à representada, em planta, pela Fig. 10 (imagem da direita), em que a base do pilar duplo se encontra ligada à fundação através de uma chapa metálica e oito ligadores metálicos.

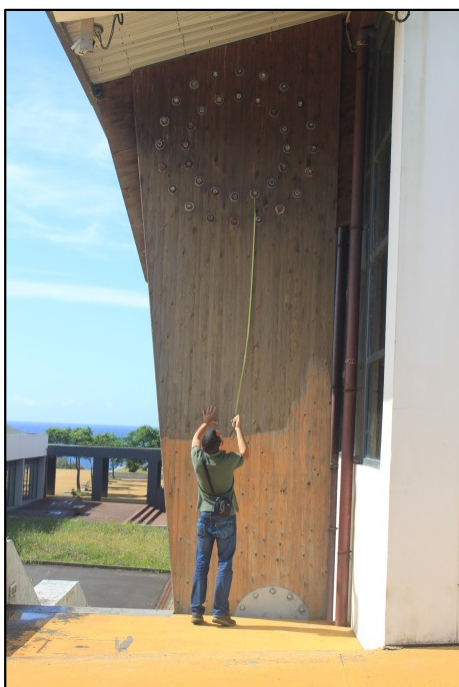
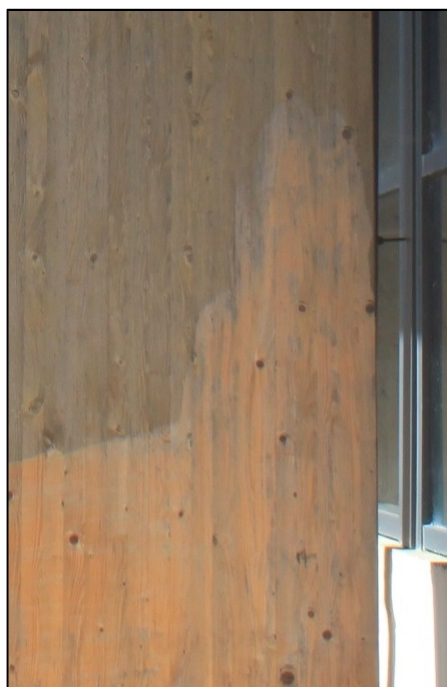
- Identificou-se uma variação de cor em elementos lamelados colados (Fig. 17), que, de acordo com informação disponibilizada, resultou da remoção de testes de remoção do verniz existente para posterior aplicação de nova camada; e

Fig. 17 – Visão do pilar do pórtico A, em que a parte inferior possui a superfície mais clara, após limpeza com jato de água.

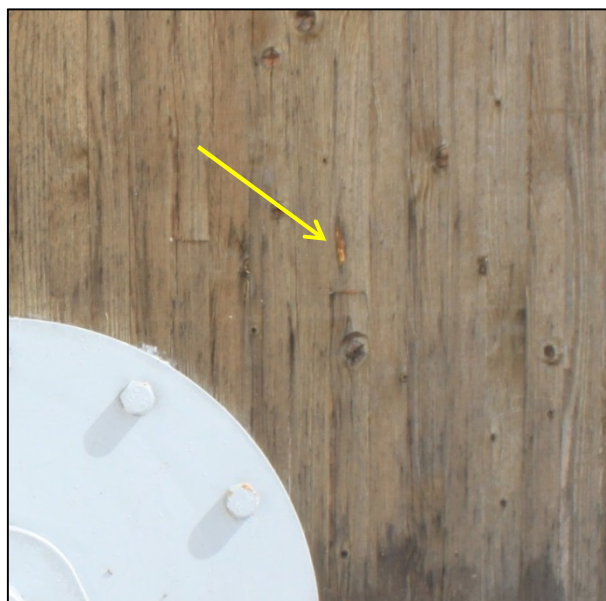
- Alguns elementos apresentam exsudação de resina (Fig. 18).

Fig. 18 – Exsudação de resina entre lamelas no pilar do pórtico A.

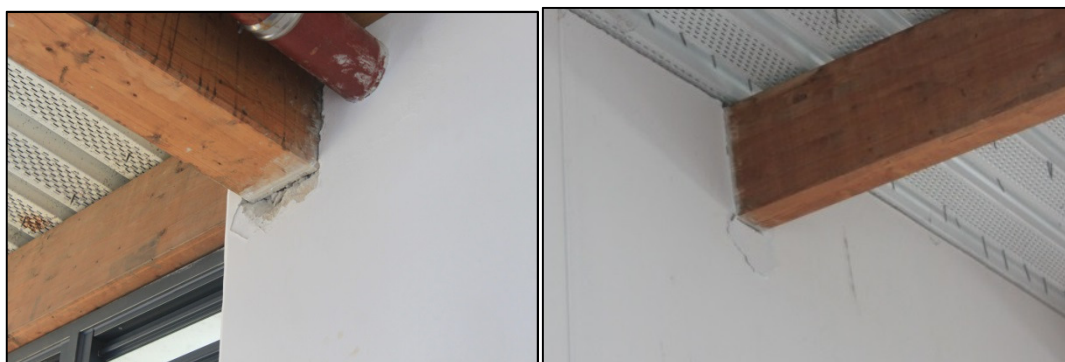
Fig. 20 – Destacamento de reboco na face inferior de vigas.

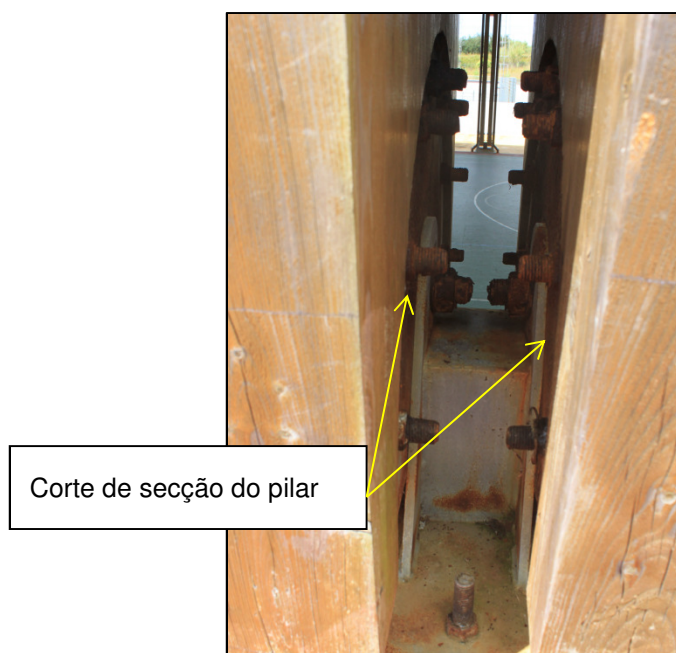
- Observou-se que as bases e topos dos pilares tiveram de ser retificadas (eventualmente em obra) para os encaixar nos apoios (Fig. 26 e Fig. 27);
- Observou-se que os extensores apresentam corrosão e que esta já resulta em perda de secção elevada em alguns deles (Fig. 28);

Fig. 27 – Corte em secção de pilar para permitir o encaixe nos apoios.

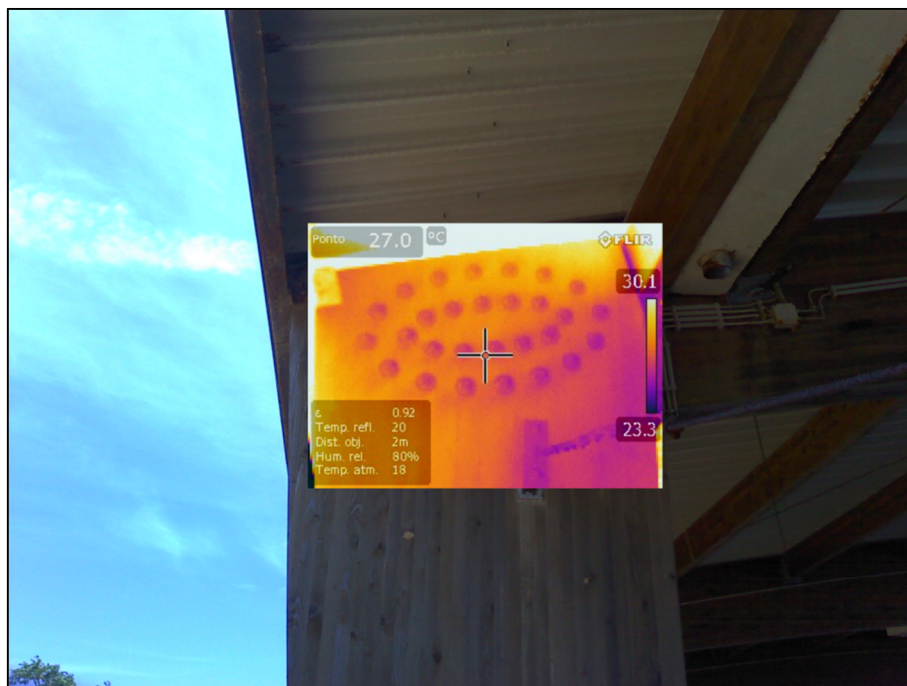
- Observou-se que as dimensões das chapas na base dos pilares orientados a poente foram alteradas (Fig. 29);
- Os ligadores no interior de vigas e os holofotes também estão corroídos (Fig. 30);
- Identificaram-se várias situações de aplicação de massa consistente sobre ligadores, como forma de minimizar a evolução da corrosão; e
- As imagens termográficas não indiciam problemas de infiltrações de água da cobertura para os ligadores no topo dos pilares (identificável através de manchas escuras). As manchas mais escuras detetadas à vista desarmada no topo de pilares correspondem à massa consistente aplicada (Fig. 31 e Fig. 32).

Fig. 31 – Imagem termográfica de topo de pilar do pavilhão semicoberto.

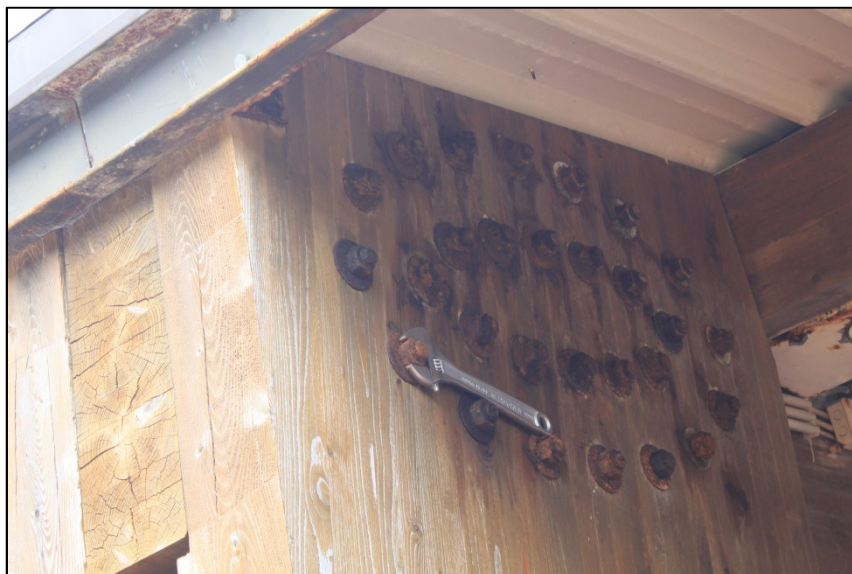
Fig. 32 – Local de verificação da secção do parafuso - Pórtico M.

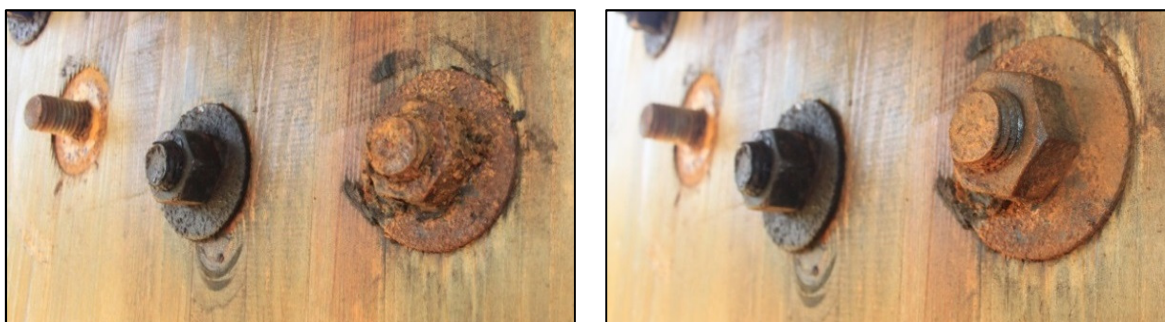
Fig. 33 – Cabeça de parafuso do pórtico M antes (à esquerda) e após limpeza (à direita).

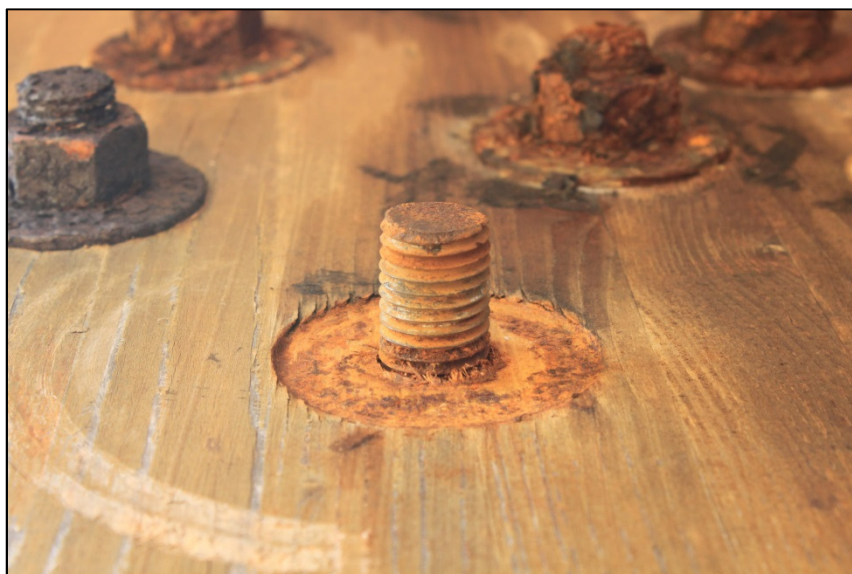
Fig. 34 – Estado do parafuso do Pórtico M após remoção da porca e anilha.

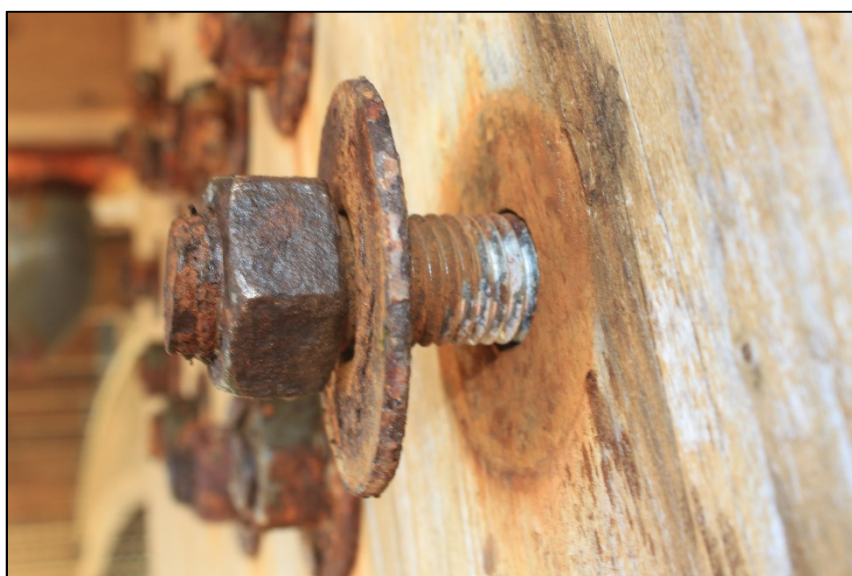
Fig. 35 – Cabeça e fuste do parafuso do pórtico P, após limpeza e remoção parcial.

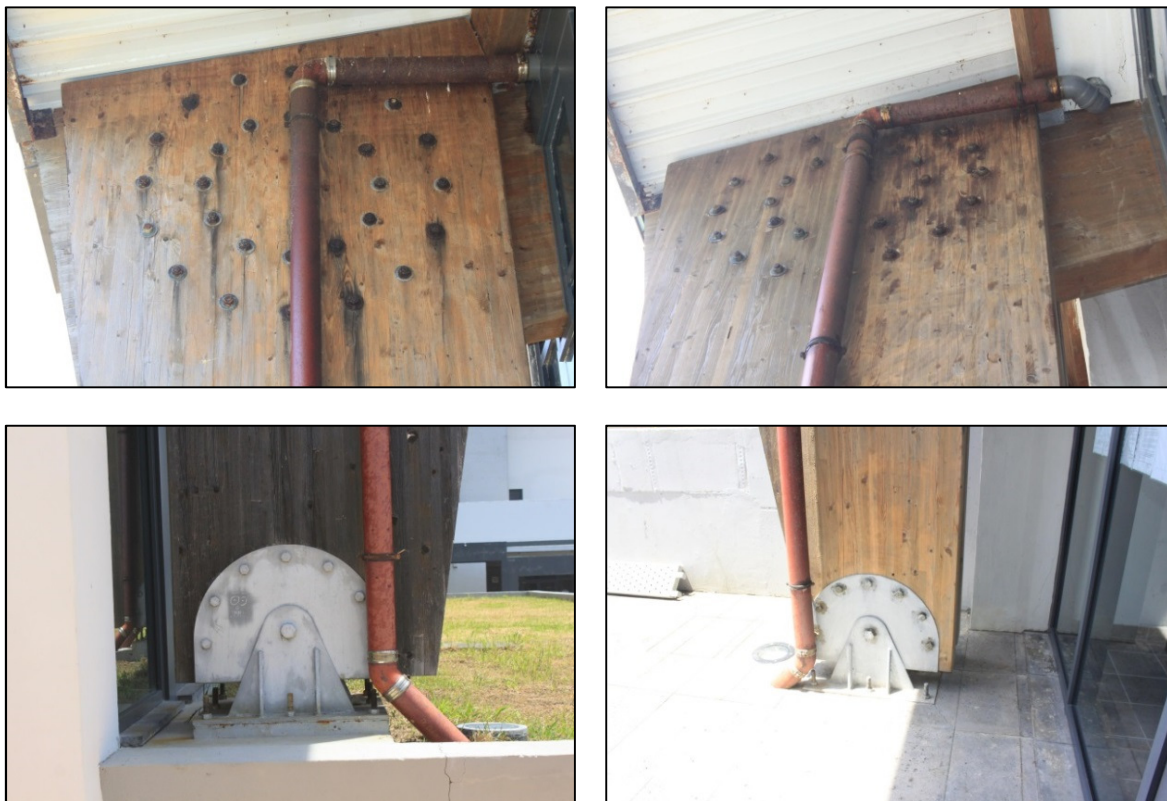
- Verificou-se que a geometria dos elementos lamelados colados corresponde à apresentada nas Telas Finais. Quanto às ligações metálicas, assumiram-se as dimensões referidas na secção 3;
- Notou-se uma alteração na cor dos elementos lamelados colados (vd.§ 4.1.1);
- Observou-se exsudação de resina dos lamelados colados;
- Verificou-se a presença de fendas de pequena expressão (ou seja, não atravessando a totalidade da secção) nos pilares (Fig. 36) e nas vigas;
- Observaram-se indícios de corrosão nos elementos metálicos da estrutura, entre eles e a chapa de cobertura, o perfil de remate da mesma, nas ligações metálicas na base e nos ligadores no topo dos pilares (Fig. 37). A

corrosão é especialmente evidente nas zonas com menor ventilação (zonas entre pilares). A corrosão identificada nos elementos metálicos deste pavilhão é de menor intensidade do que a detetada no pavilhão semicoberto;

Fig. 37 – Vista de apoios e topos de pilares, à esquerda, no pórtico R, e à direita, no pórtico X.

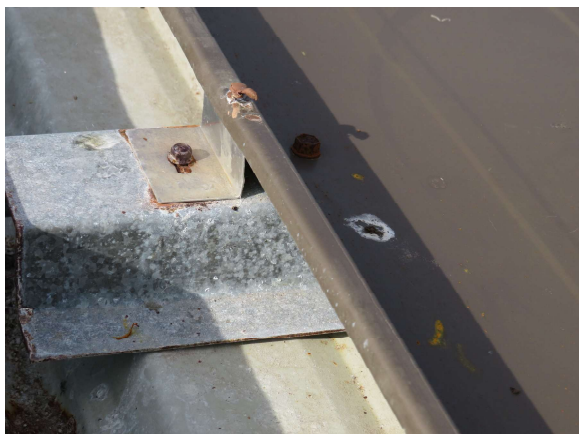
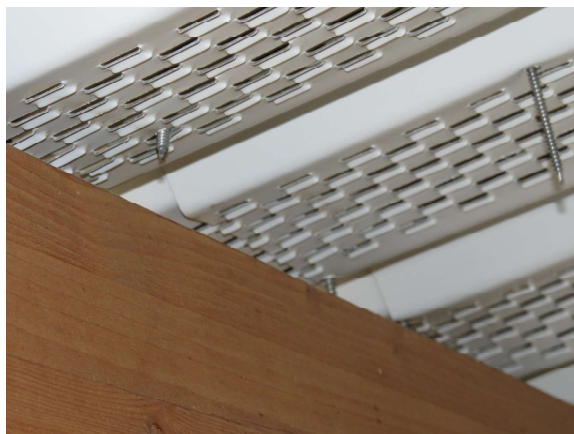
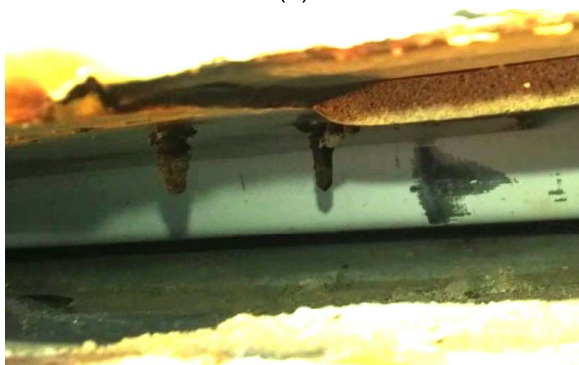
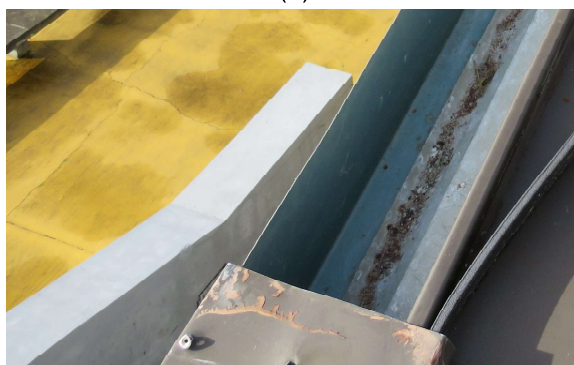
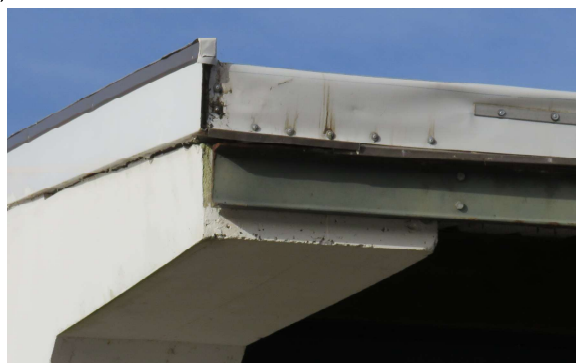
Figura 2: Características do revestimento da cobertura: a) Pormenor da ligação da chapa de revestimento da cobertura à base de revestimento da cobertura; b); Parafusos que asseguram a ligação dos encaixes de suporte das chapas de revestimento da cobertura (parafuso de menor altura) e da tela impermeabilizante (parafuso de maior altura) à base do revestimento da cobertura; c) Características da ligação à empena e; d) Características do capeamento da solução original de revestimento das coberturas (imagem tirada na cobertura do Polidesportivo Semi-coberto); e e) Pormenor de ligação da impermeabilização à chapa de capeamento da empena e ao beiral da cobertura.

- O levantamento na zona mais elevada é da ordem dos 20-30mm (Fig. 5);
- A ligação entre as chapas da base do revestimento da cobertura e a estrutura é assegurada por parafusos de diâmetro e comprimento reduzido, orientados perpendicularmente ao eixo dos elementos de madeira (Fig. 2b);

- A rotura da ligação na zona da empena deu-se por arrancamento dos parafusos, apresentando-se estes inteiros e sem indícios de corrosão significativa (Fig. 2c);

- Também se verificou o arrancamento de parafusos de ligação da chapa de base do revestimento da cobertura às madres em madeira (Fig. 2b);
- As chapas de base do revestimento da cobertura evidenciam uma curvatura pronunciada nas zonas onde se localizam os parafusos de ligação da tela impermeabilizante a ela (Fig. 6);

No caso particular do levantamento sobre a zona da empena, considera-se que o tipo de ligadores utilizados é claramente desadequado para ligação àquele material (Fig. 2d), pelo que o levantamento da cobertura terá surgido por combinação das duas causas anteriores.

- A inspeção técnica não indiciou a existência de danos estruturais nas madres;
 - A ação do vento poderá continuar a provocar o levantamento do revestimento da cobertura, pelo que as ligações do revestimento às madres devem ser repostas por ligações convenientemente dimensionadas, aplicadas por baixo, pelo menos nas zonas em falta mas, preferencialmente, em toda a cobertura;

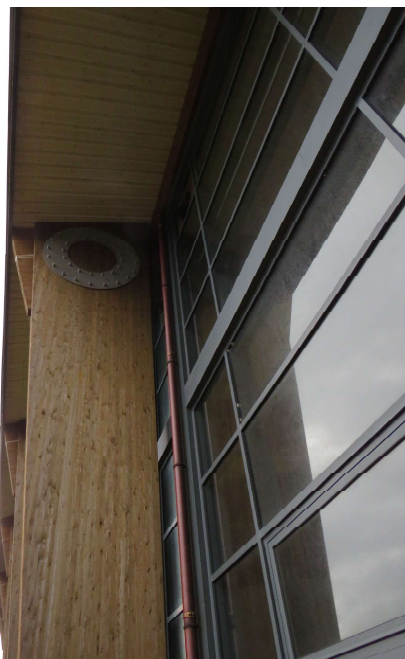
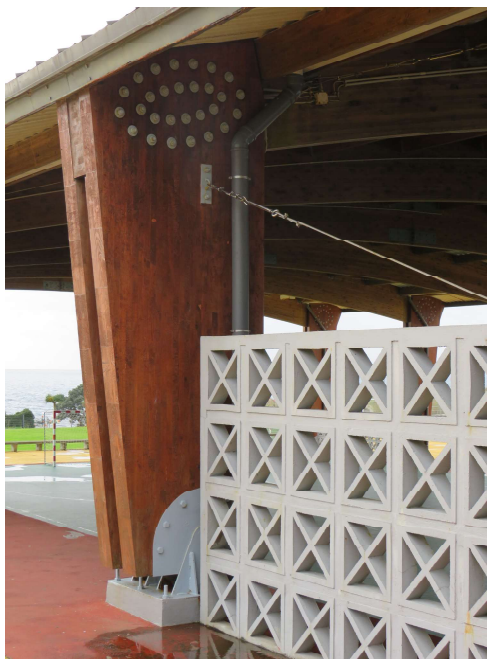
- Aumento da rigidez e reforço da ligação entre colunas e vigas dos pórticos em lamelado colado no alçado nascente do gimnodesportivo. Esta intervenção incluiu: 1) a substituição dos parafusos existentes por outros de diâmetro M24; 2) injeção do espaço livre nos furos dos parafusos com resina epoxídica; 3) colocação de chapa metálica circular entre o lamelado e as porcas dos parafusos; e 4) fecho de fissuras nos topos das vigas com resina epoxídica (Fig. 3a);
- Decapagem e aplicação de esquema de pintura de proteção anticorrosiva em parafusos em contacto com o exterior do Polidesportivo Semicoberto e substituição dos esticadores do pavilhão semicoberto por outros em aço inoxidável (Fig. 3b);
- Substituição parcial da caleira no alçado nascente do Polidesportivo Semicoberto.

Figura 3: Registo de obras recentes em: a) Pavilhão Gimnodesportivo; e b) Polidesportivo Semicoberto

- Indícios de aumento da abertura da fenda entre as vigas de lamelado colado e os caixilhos metálicos no alçado poente do Pavilhão Gimnodesportivo, próximo da empena sul (Fig. 10);
- Indícios de corrosão em parafusos e esticadores, reparados e substituídos recentemente no Polidesportivo Semicoberto (Fig. 3b).

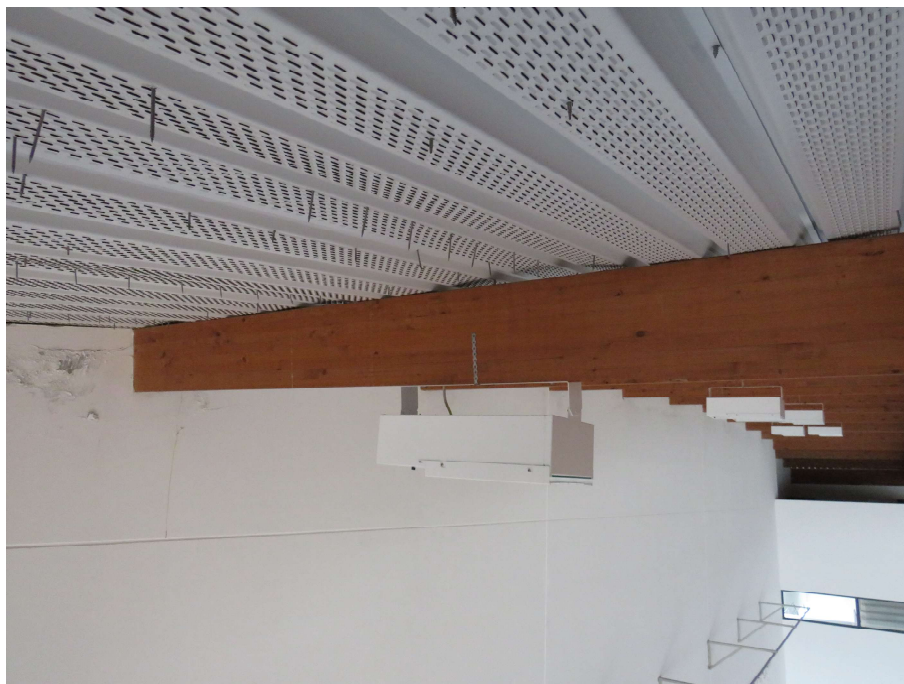
Figura 6: Paramento inferior da chapa da base do revestimento da cobertura

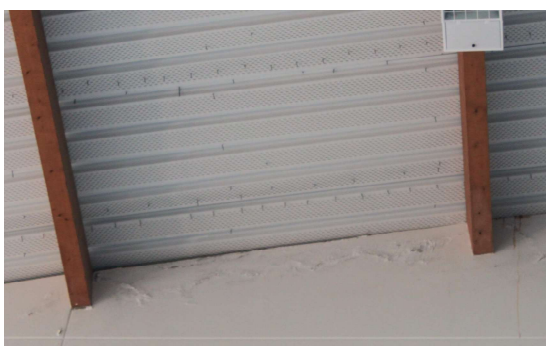
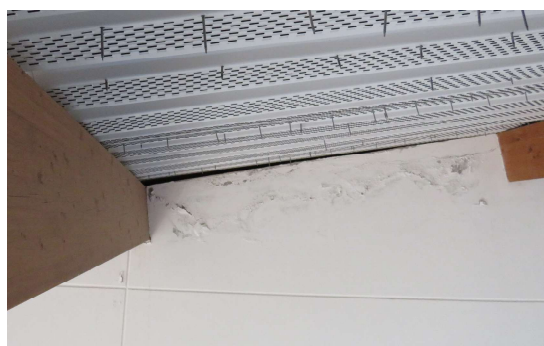
- A zona onde o levantamento no exterior apresenta maior expressão também apresenta levantamento no paramento interior, assim como sinais de infiltração (Fig. 7 b)). Salienta-se que esta zona já evidenciava sinais de levantamento e humidade no paramento interior na inspeção anterior (Fig. 7 a)), que sugerem que o levantamento poderá já ter tido início antes da inspeção anterior;

Figura 7: Indicadores de levantamento de revestimento de cobertura e humidade em parede no paramento interior do alçado sul, na zona onde o levantamento apresenta maior expressão em: a) 2015; e b) 2017.

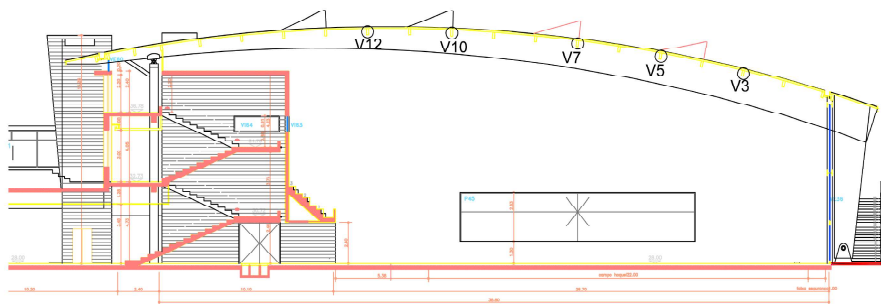
Além da inspeção visual, procedeu-se a uma estimativa da inclinação de algumas madres da estrutura da cobertura (Fig.8) que fazem a ligação entre a empena sul e o pórtico adjacente, para determinação de eventuais diferenças de inclinação entre madres, que sugerissem uma causa para o levantamento da cobertura (levantamento por efeito de alavanca das madres). Para o efeito, procedeu-se à medição da distância de dois pontos das madres ao pavimento do pavilhão, e à medição da distância horizontal entre estes com recurso a distanciómetro laser.

A estimativa de inclinação determinada desta forma expedita apresenta algum erro, pelo que foi confirmada, no caso da viga V3, com recurso à medição direta da inclinação da madre com nível digital. A Tabela 1 apresenta a estimativa de inclinações de várias madres adjacentes à empena sul do edifício determinadas pelo método apresentado, salientando-se que, no caso da viga V3, a inclinação medida com o nível digital foi de -2,1°.

Figura 8: Identificação das vigas que foram sujeitas à estimativa de inclinação.

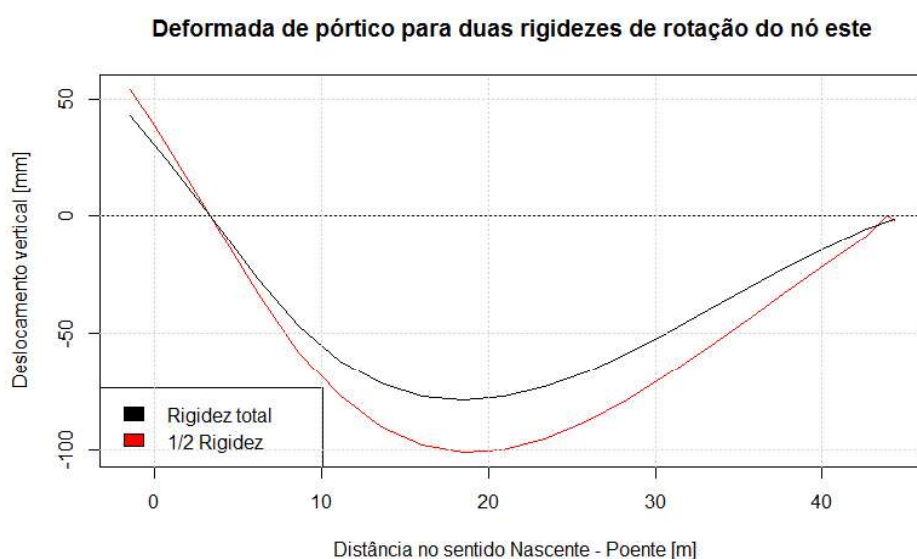
A Fig. 11 apresenta uma estimativa da variação de deslocamentos verticais nas vigas dos pórticos do Pavilhão Gimnodesportivo, em função da rigidez de rotação da ligação no nó nascente, para uma maior percepção das consequências da redução de rigidez temporária resultante dos trabalhos. Admitiu-se, para efeito de estimativa, que a rigidez de rotação original correspondia à apresentada no relatório anterior do LREC (≈ 120000 kN.m/rad) e a redução temporária de rigidez provocada pela remoção dos parafusos corresponde a metade daquele valor. Também se considerou a existência de uma ligação descontínua, mas com alguma rigidez de rotação, na zona de descontinuidade da viga (a cerca de 10m do alçado nascente) com uma rigidez de rotação de cerca de ≈ 100000 kN.m/rad. A sua análise permite verificar que a redução de rigidez de rotação no nó do alçado nascente tem como consequência a subida do topo da viga no alçado poente, conforme identificado no local.

Figura 11: Estimativa de variação de deslocamento vertical em viga de pórticos, com a variação da rigidez de rotação da ligação das colunas à viga no nó nascente.

- O aumento de deformação da viga no alçado nascente (Fig. 11) também é compatível com o esmagamento identificado na curva no tubo de queda, assim como com a fissuração;

de momentos resultante da intervenção (cerca de 25%). Por conseguinte, considera-se que esta situação, apesar de indesejável, não aparenta comprometer a segurança dos pórticos, mas a sua evolução deve ser monitorizada. Para o efeito, recomenda-se a colocação de marcadores (p.ex. réguas graduadas) coladas aos caixilhos, que permitam medir a posição dos topos poente das vigas de madeira relativamente a estes.

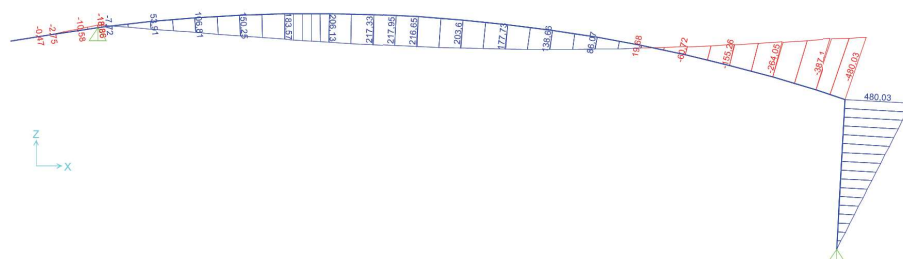
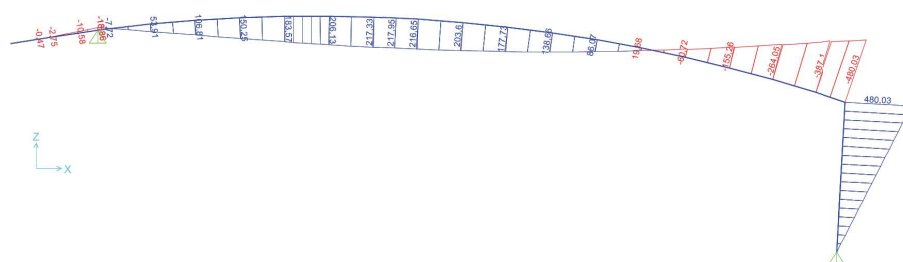
As Figs. 12 e 13 apresentam a distribuição de momentos na viga e pilares nas situações original e após redução de rigidez de rotação a metade na ligação viga-colunas. A sua análise permite verificar que existe uma redistribuição de esforços entre as duas situações, correspondente a um acréscimo de momentos a meio-vão da viga da ordem dos 25%.

Face ao exposto, considera-se que a causa mais provável para o levantamento das vigas de madeira em relação ao caixilho corresponde à falta de escoramento das vigas durante os trabalhos de reparação das ligações destas às colunas no alçado nascente do edifício. Salienta-se que na verificação de segurança apresentada no relatório anterior [1], se identificou uma reserva de segurança da ordem dos 35% a meio vão da viga, que permite compensar o acréscimo

Figura 12: Estimativa de momentos, para a Combinação Quase Permanente (CQP) de ações para a situação de rigidez total da ligação viga-coluna poente.

Figura 13: Estimativa de momentos, para a Combinação Quase Permanente (CQP) de ações para a situação de metade da rigidez total da ligação viga-coluna poente.

- Estas anomalias não aparentam ter consequências estruturais, uma vez que a reserva de segurança das vigas em lamelado colado é suficiente para acomodar o acréscimo de esforços estimado (Fig. 12 e 13);
