SECRETARIA REGIONAL DOS TRANSPORTES E OBRAS PÚBLICAS
LABORATÓRIO REGIONAL DE ENGENHARIA CIVIL

AVALIAÇÃO DE UMA SITUAÇÃO DE
INSTABILIDADE QUE OCORREU NO TALUDE
SOBRANCEIRO À ESTRADA ACESSO À
FAJÁ GRANDE E FAJÁZINHA (ILHA DAS
FLORES)

RELATÓRIO 10/2019

Ponta Delgada, março de 2019

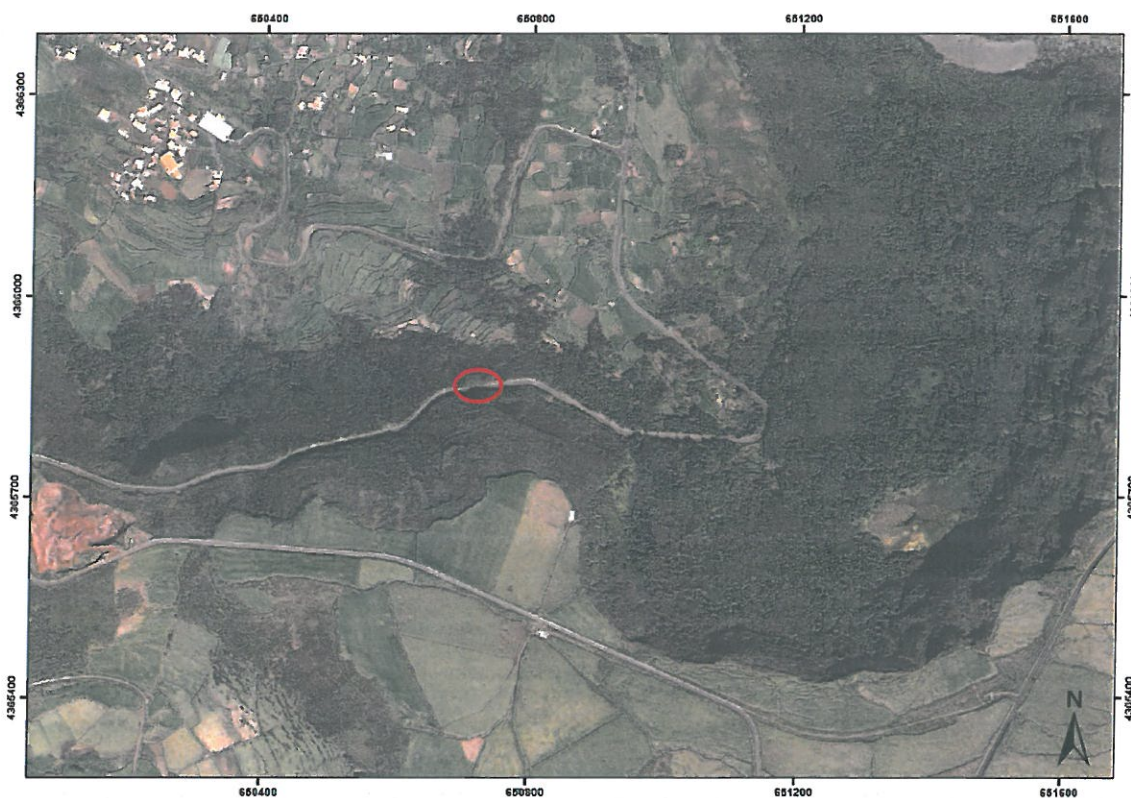
Figura 1- Localização do setor em análise, na estrada regional de acesso à Fajãzinha e Fajã Grande.

A instabilidade geomorfológica ocorreu num talude sobranceiro à Estrada Regional de acesso à Fajã Grande e Fajãzinha, concelho das Lajes, na ilha das Flores (Fig. 1).

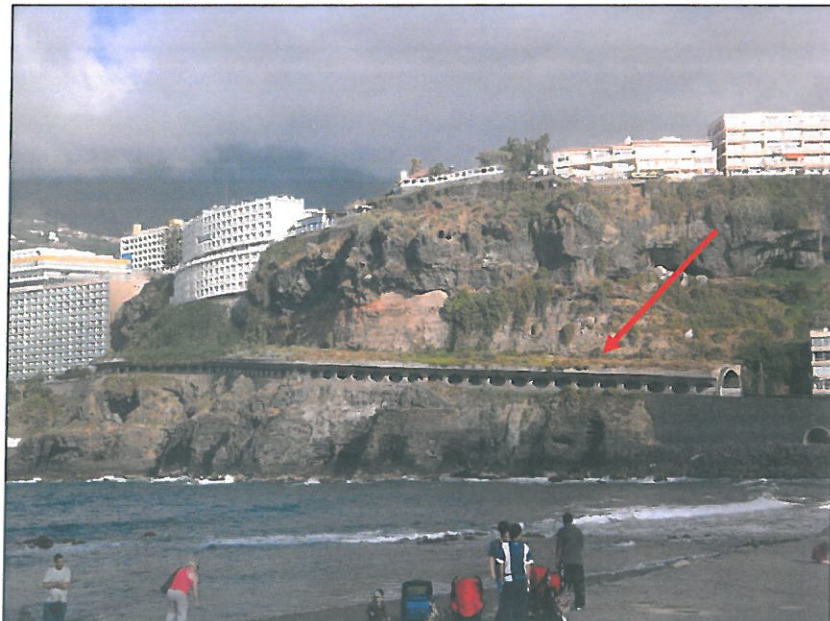
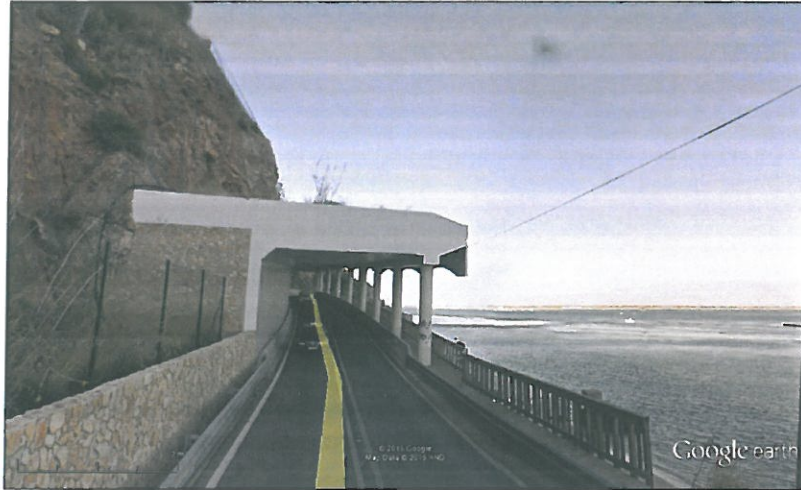
Figura 12 – Exemplos de estruturas em semi-túnel aplicado a taludes com potencial para a ocorrência de processos de instabilidade geomorfológica (em Santa Cruz - Tenerife e na Serra da Arrábida – Portugal).

Assim sendo, dado que este é o único acesso a duas localidades da ilha das Flores, e sendo este troço extremamente perigoso do ponto de vista geomorfológico, sugere-se a construção de um semi-túnel devidamente dimensionado, uma vez que devido à elevada altura e inclinação, qualquer outra solução de estabilização ficaria extremamente onerosa e de difícil implementação. Apresenta-se na figura 12 um exemplo de uma estrutura em semi-túnel.
