ASSUNTO: REQUERIMENTO N.º 465/XI – PORTO DAS RIBEIRAS

**VISTORIA/INSPEÇÃO SUBAQUÁTICA DO PORTO DE
PESCAS DE SANTA CRUZ DAS RIBEIRAS,
LAJES DO PICO**

RELATÓRIO/NOTA TÉCNICA

NOVEMBRO 2017

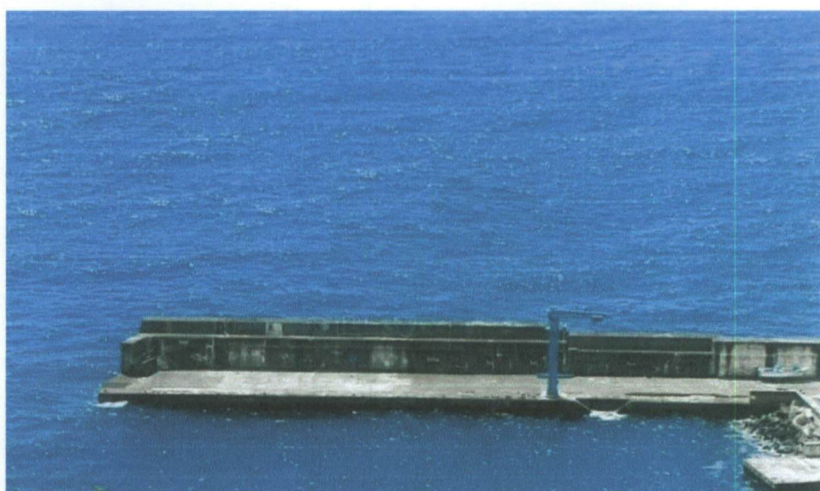
Fig. 1 - Vista geral do lado interior do molhe-cais

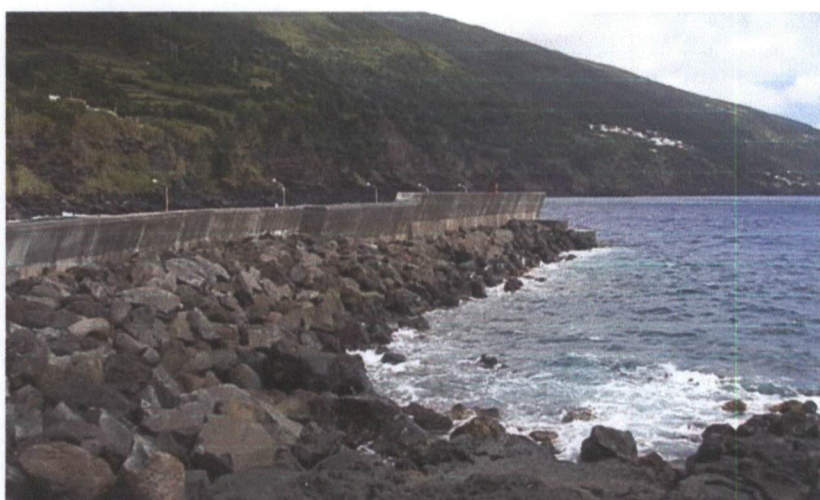
Fig. 2 - Vista geral do lado exterior do molhe-cais

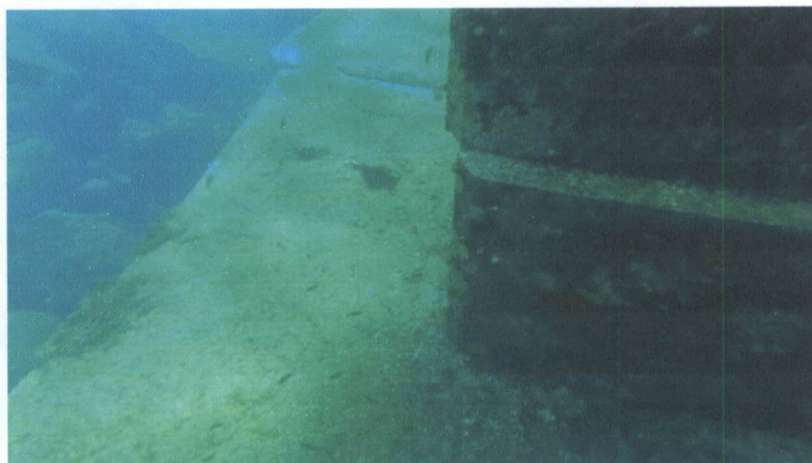
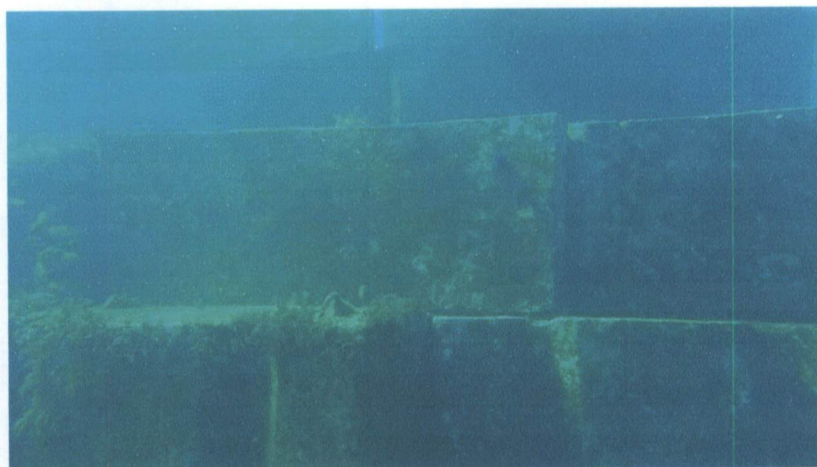
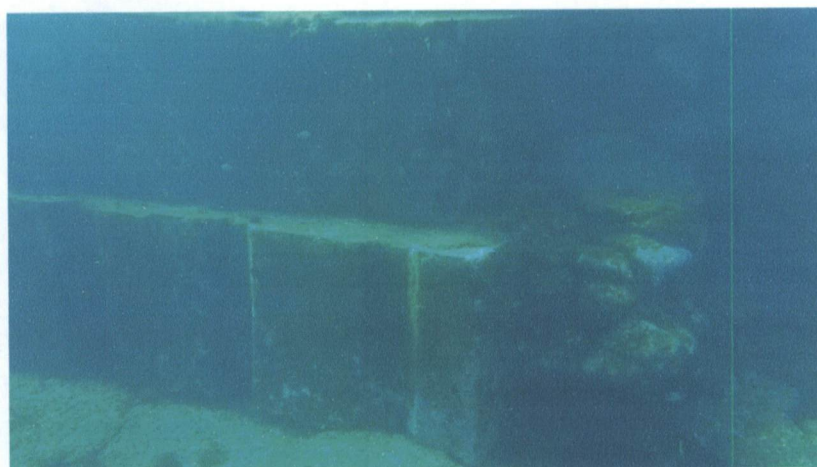
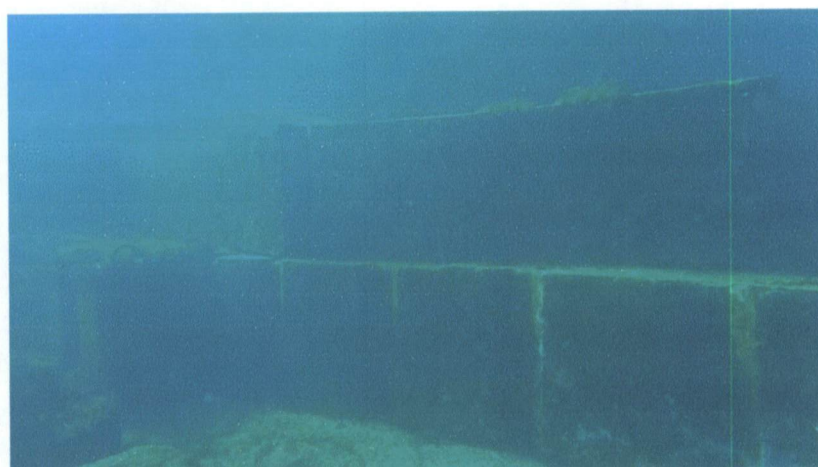
As duas colunas de três blocos estão fundadas sobre maciços de betão que parecem ter sido betonados "in situ" sobre blocos pré-fabricados ali previamente colocados e com recurso a sacos de betão (Figs. 6 a 9)

Fig. 6 – Fundação das duas primeiras colunas de 3 aduelas da Cabeça

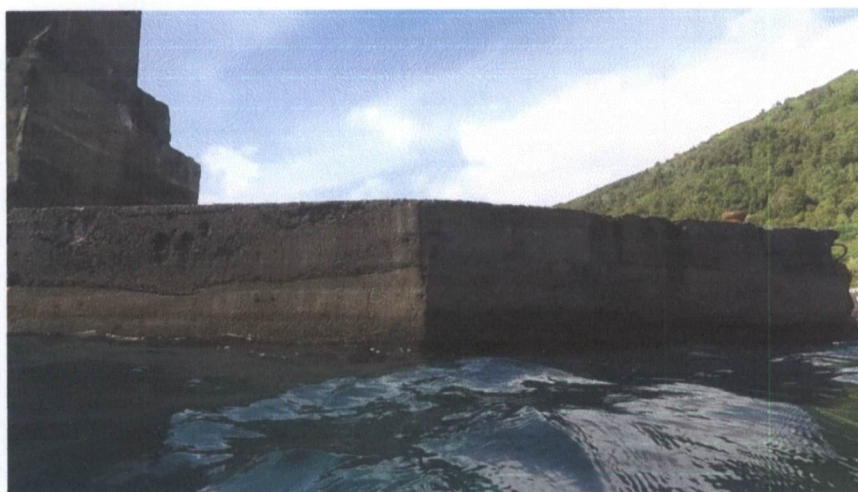
Estas colunas de aduelas, ao nível da superestrutura são encimadas por um maciço de betão (Fig. 10).

Fig. 10 – Superestrutura das duas primeiras colunas de 3 aduelas da Cabeça

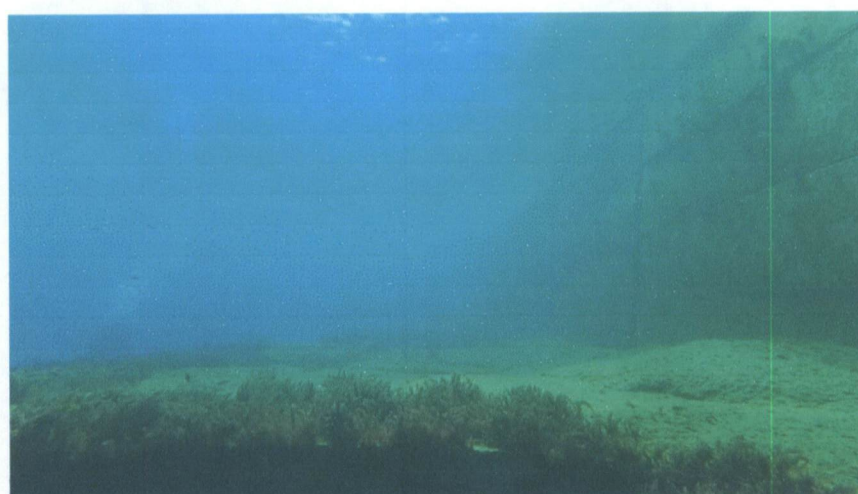
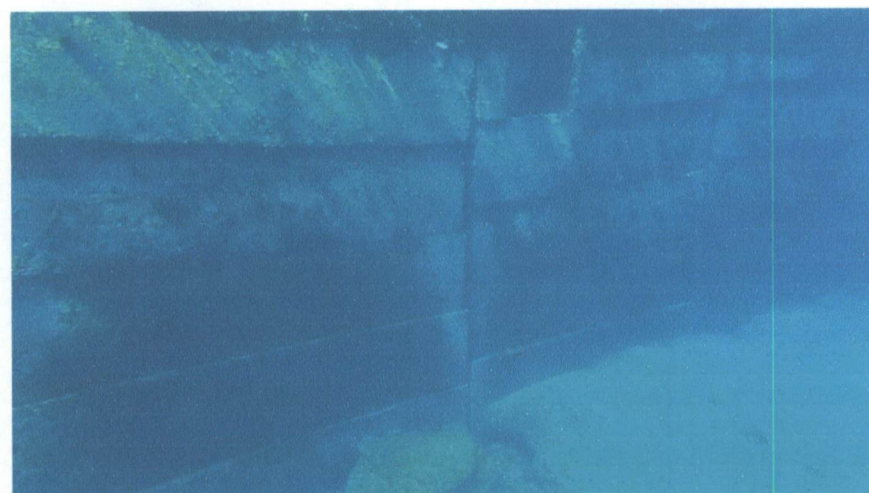
As três colunas seguintes, de cinco blocos cada, parecem ter sido protegidas ao nível da sua fundação por um maciço de betão, betonado "in situ" e de forma irregular (Figs.11 e 12)

Fig. 11 – Fundação das três colunas de 5 aduelas da Cabeça

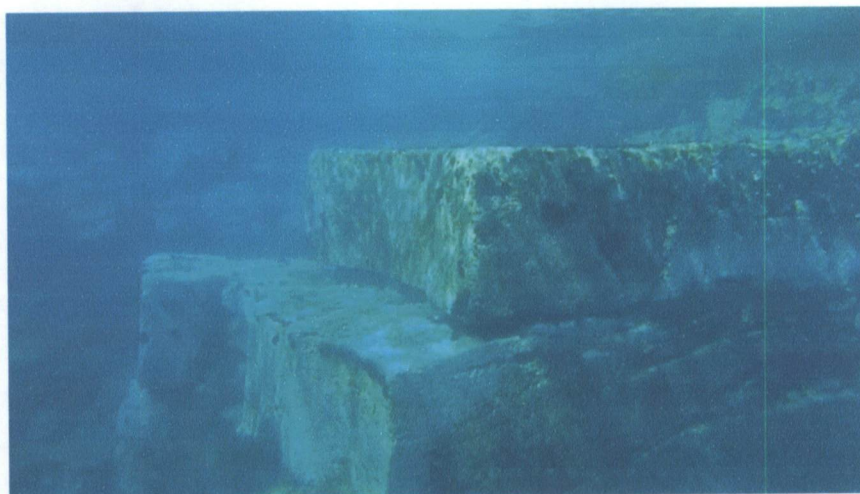
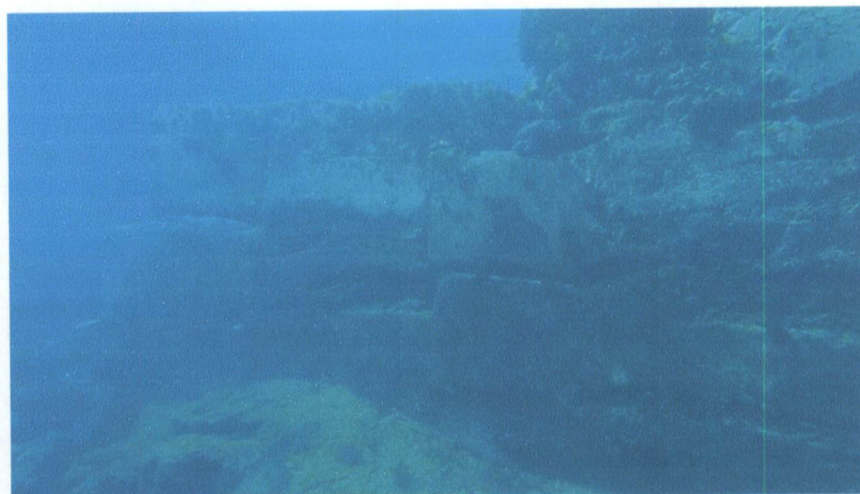
O muro de remate do prisma de enrocamento é constituído por uma base em blocos de betão pré-fabricados sobre a qual está construído o muro de estrutura mista com blocos de betão e betão "in situ" (Figs. 13 e 14)

Fig. 13 – Muro de Remate do Prisma de Enrocamento

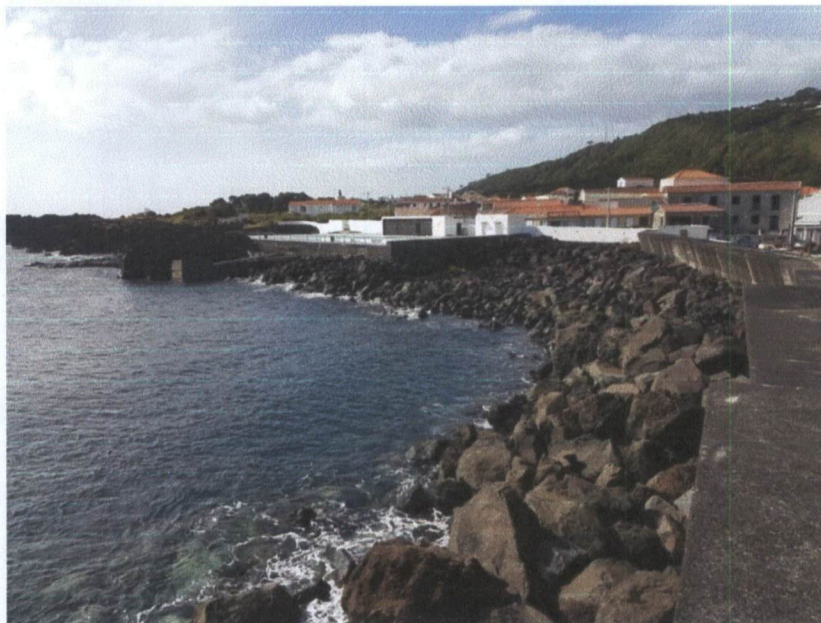
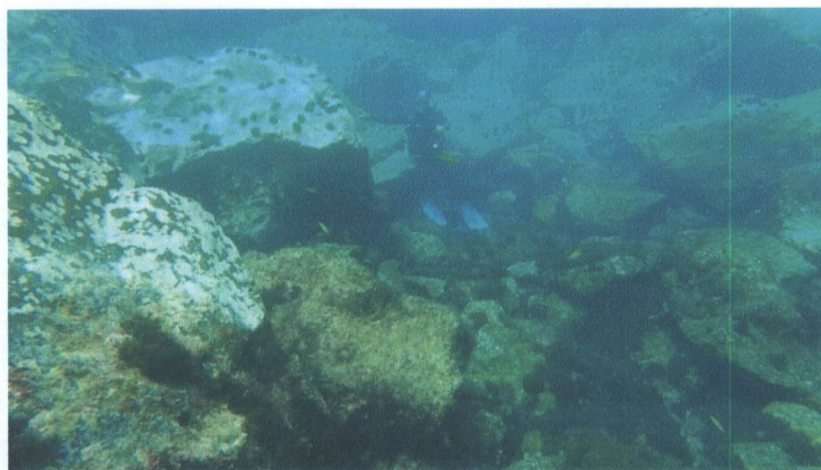
O prisma de protecção do lado exterior do molhe é constituído por enrocamento de basalto de dimensão variada (Figs. 15 e 16)

Fig.15 – Prisma de Enrocamento no Extradorso do Molhe
