ASSUNTO: Requerimento n.º 599XII (BE) – “Cedência de exploração das Pousadas de Juventude dos Açores”, apresentado pelos Senhores Deputados António Lima e Vera Pires, do Grupo Parlamentar do Bloco de Esquerda

PERÍCIA A CORREÇÃO DE PATOLOGIAS ESTRUTURAIS DE CONSTRUÇÃO- POUSADAS DE
JUVENTUDE DOS AÇORES

Relatório ID: LREC/DSEMC – NOTA TÉCNICA 54/2022
Proc. ID: Proc. 470
LREC/CD - Cota ID: 624.04
O47p
Autor(s) ID: José Carlos da Conceição Oliveira
Eng. Civil
Visto(s) ID: O Diretor de Serviços de Estruturas e Materiais de Construção
José Carlos Oliveira
O Diretor do Laboratório Regional de Engenharia Civil
Francisco de Sousa Fernandes

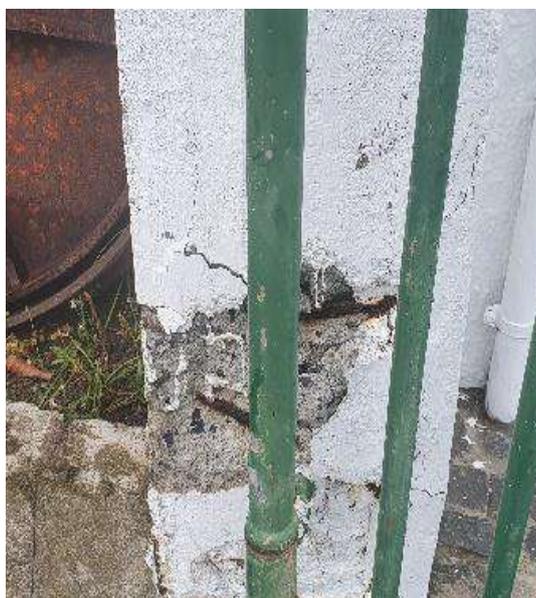
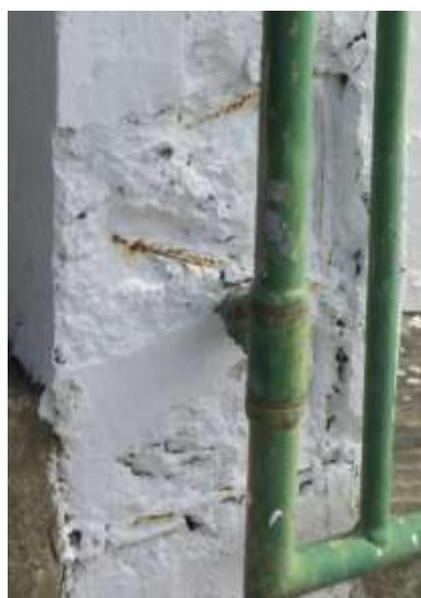
Figura 1 – Ombreira de portão de acesso ao imóvel.

- a) Destaque da camada de betão de recobrimento e corrosão de armaduras em ombreira de portão de acesso ao imóvel (Figura 1);
- b) Destaque da camada de betão de recobrimento e corrosão de armaduras em bancos de betão do jardim (Figura 2).

As patologias estruturais de construção existentes nas Pousadas de Juventude de S. Miguel e da Terceira devem-se a dois fatores: 1) à reduzida espessura da camada de betão de recobrimento dos elementos estruturais, e 2) à exposição a ambientes marítimos agressivos, especialmente no caso da Pousada de Juventude da Terceira, em que confronta diretamente com a falésia. A corrosão nos suportes metálicos da Pousada de Juventude do Pico devia-se, provavelmente, à utilização de produtos de limpeza inadequados e/ou à presença de sais nas argamassas.

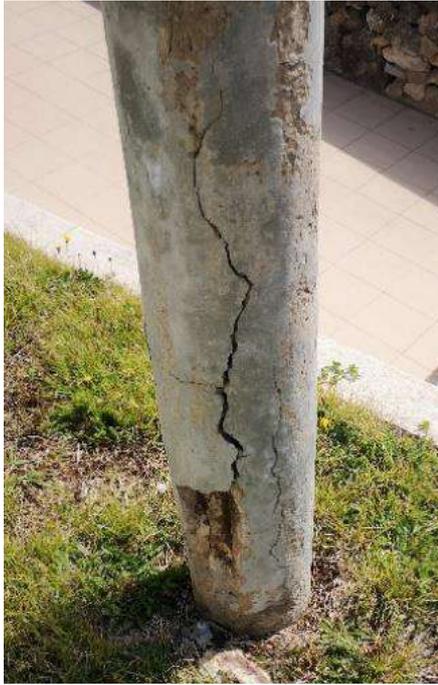
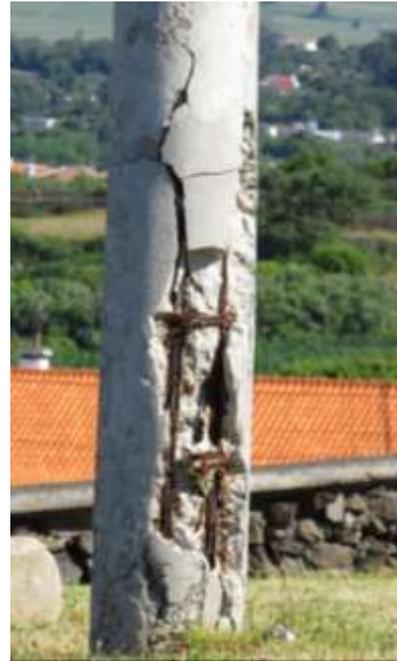
Figura 3 – Montantes estéticos de betão armado no exterior.

A vistoria foi realizada a 20 de julho de 2022, tendo-se confirmado que as patologias estruturais de construção referidas no relatório da Tecnovalue são as que continuam a existir, ou seja, o destaque da camada de betão de recobrimento e corrosão de armaduras em montantes e vigas de elementos estéticos exteriores, mas com agravamento dessas patologias.

Dado o elevado grau de corrosão de alguns montantes e vigas de elementos estéticos exteriores existentes, na zona compreendida entre o muro divisório do arruamento e o alçado principal, recomenda-se a sua demolição o mais breve possível. No pilar de suporte do patim das rampas, recomenda-se a colocação de escoramento sob o patim e a reabilitação do pilar ou a sua substituição por outro elemento estrutural que exerça as mesmas funções, devidamente executado para fazer face às ações permanente, variável e sísmica, e ao ambiente marítimo agressivo.

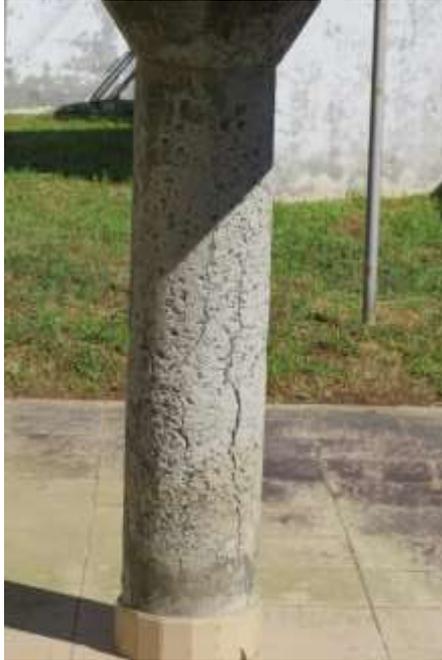
Figura 5 – Fendilhação no pilar de suporte do patim das rampas do alçado posterior.

Verificou-se ainda fendilhação vertical no pilar de suporte do patim das rampas de acesso existentes no alçado posterior, devida provavelmente também à corrosão das armaduras (Figura 5), e que não se encontra registada no relatório da Tecnovalue.

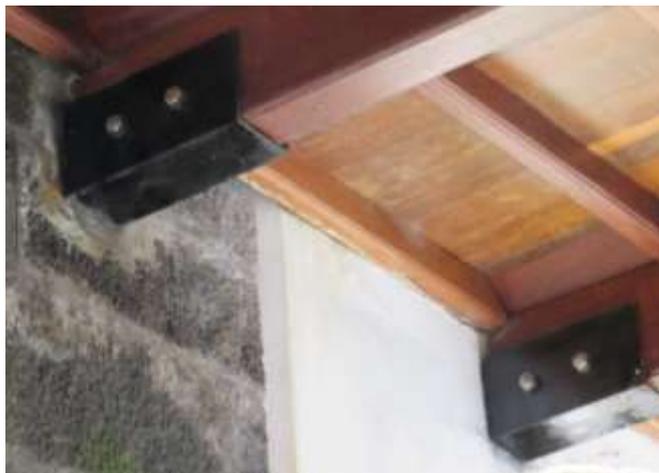
Figura 6 – Suportes metálicos reparados.

A vistoria foi realizada também a 20 de julho de 2022, tendo-se confirmado que as patologias estruturais de construção nos apoios de suporte metálicos das vigas de madeira, referidas no relatório da Tecnovalue, se encontram reparadas (Figura 6).
