**ASSUNTO: REQUERIMENTO N.º 17/XI – LIXEIRA DE SANTA CRUZ DAS FLORES**

**EMPREITADA DE EXECUÇÃO DE SELAGEM  
DE DUAS LIXEIRAS NA ILHA DAS FLORES**

**RELATÓRIO DE OBRA CONCLUÍDA**

## SITUAÇÕES DETETADAS NA VISTORIA REALIZADA PARA EFEITOS DA RECEÇÃO PROVISÓRIA DA OBRA

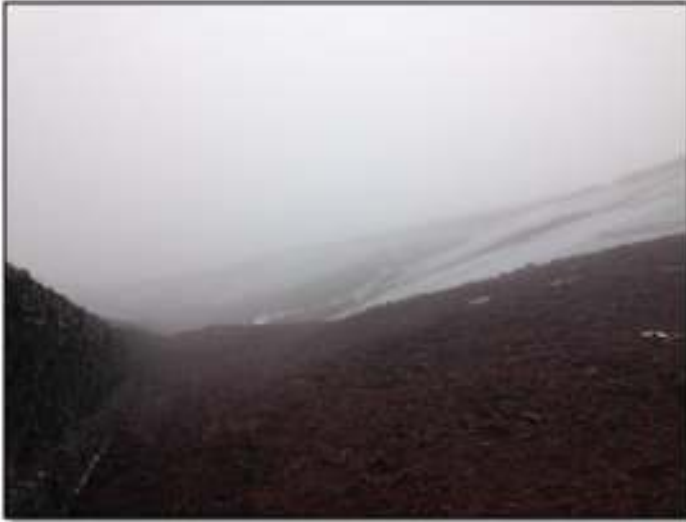
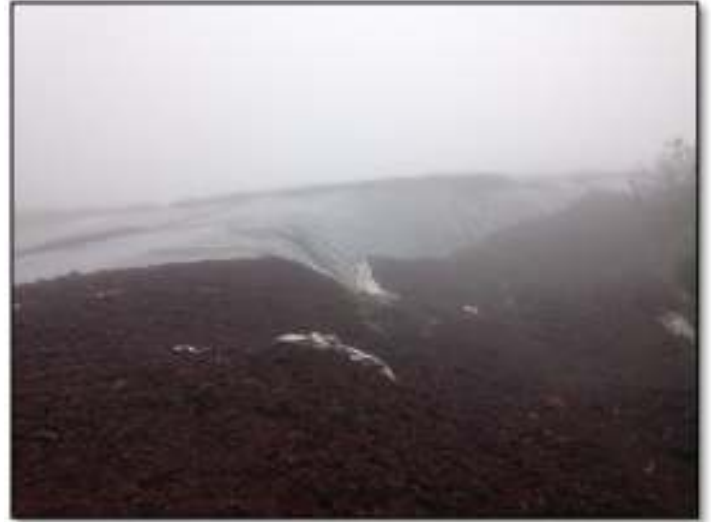
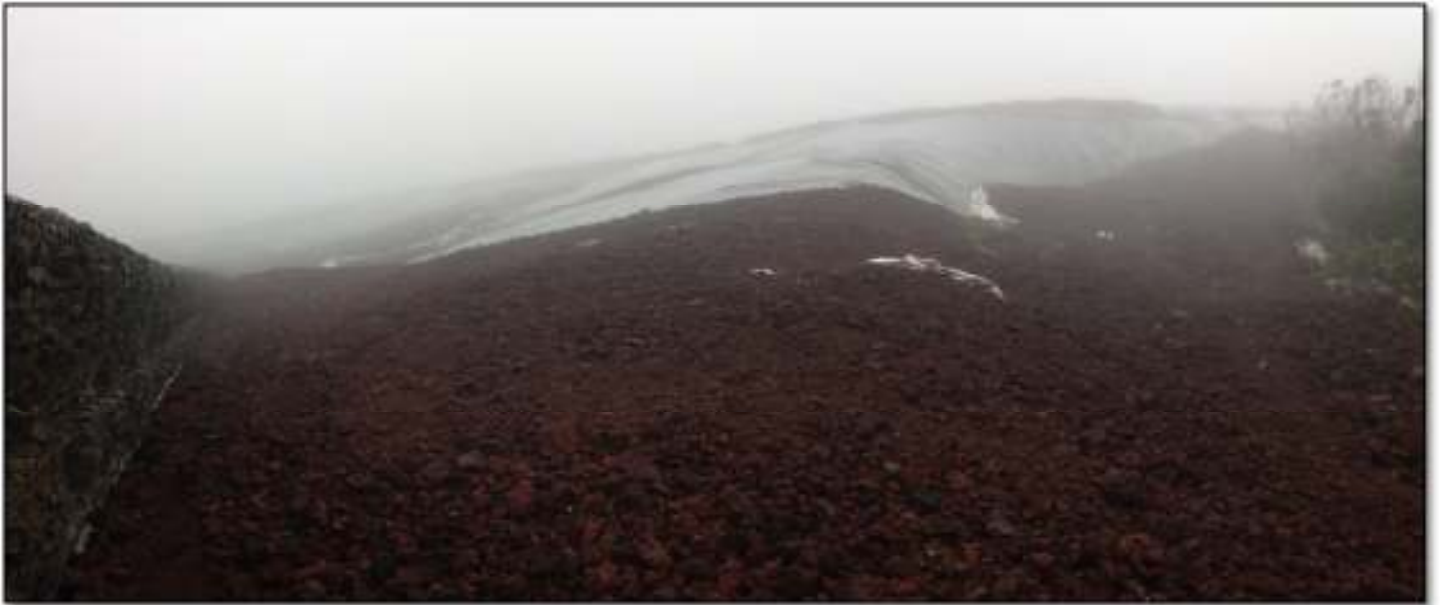
CONDIÇÃO DA OBRA À DATA DA RECEÇÃO PROVISÓRIA PARCIAL (28 DE MARÇO DE 2016)

1. Verifica-se nas zonas de talude o deslizamento da camada de coberto vegetal e da camada drenante em bagacina;
2. Em associação com o deslizamento das camadas superiores (ponto anterior), verifica-se que vários troços da manta geotêxtil aplicada sobre a geomembrana se encontram rasgados;
3. Falta proceder à limpeza final da obra.
4. Foi acordado com o empreiteiro que entre Abril e Maio de 2016 seria recolocado o geotêxtil que se encontra rasgado e efectuada uma recarga única com material drenante e terra vegetal.
