**ASSUNTO: REQUERIMENTO N.º 176/XI – DESLEIXO E NEGLIGÊNCIA NA
ESTRADA LESTE DO CORVO - LUGAR DO PICO**

**Talude na Zona do Pico – Estrada
Leste
Ilha do Corvo**

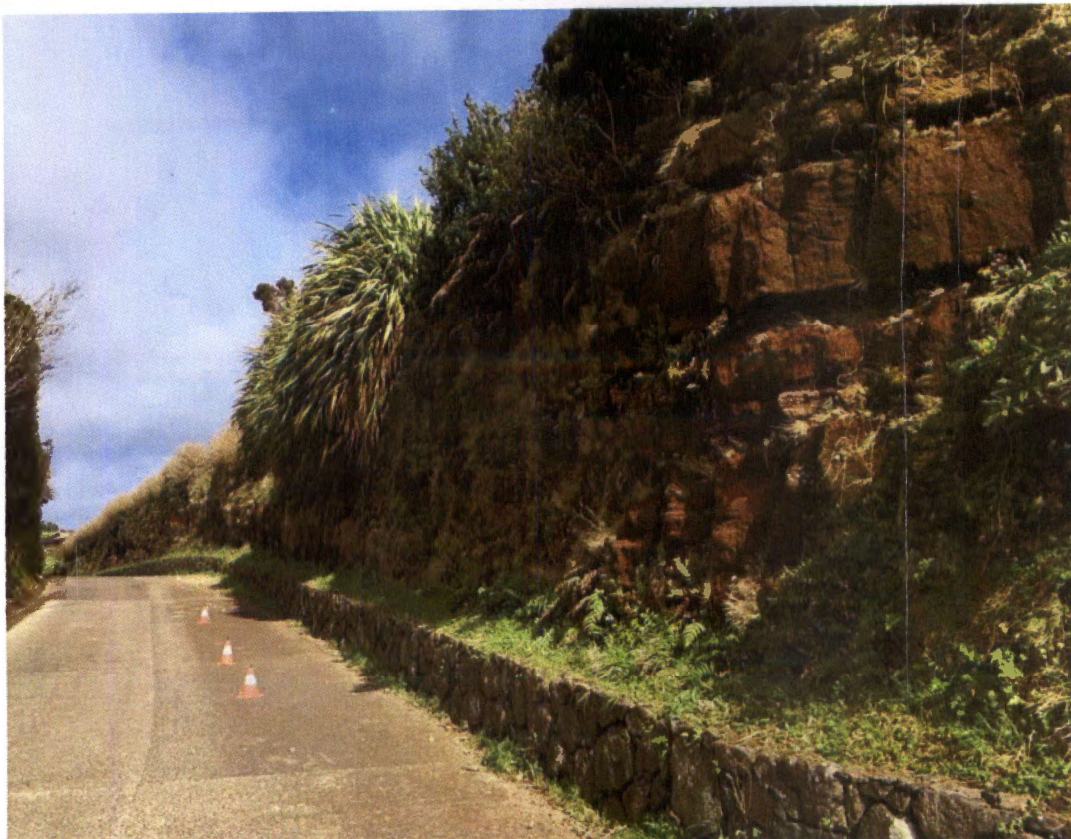
Foto 1

Nesta local, a plataforma da estrada foi toda executada em escavação. Um dos taludes (lado direito da foto 1) tem sofrido bastante erosão, já por várias vezes que a via ficou obstruída com a queda de material proveniente do talude.

Para solucionar este problema é necessário diminuir a inclinação do talude para um valor entre os 60 - 70 graus, o Sr. Delegado José Maria Silva, da SRTOP das Ilhas Flores e Corvo, já falou com os proprietários dos terrenos e os mesmos autorizam a intervenção para a retificação do talude, apenas pretendem que se construam muros de pedra seca arrumada à mão na crista do talude para prevenir a possível queda de algum animal.

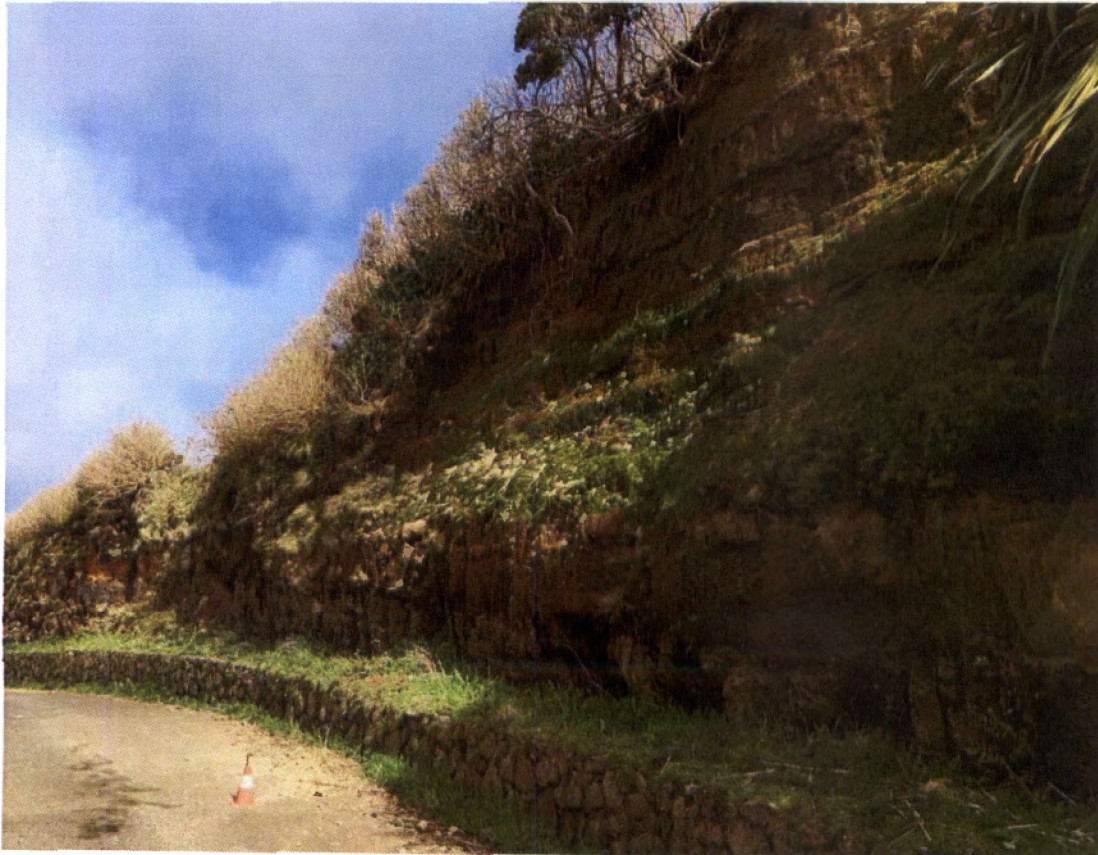
Foto 2

Na Foto 2, 3 e 4, podemos verificar que o material da crista do talude está exposto, devido às derrocadas ocorridas anteriormente e existe um risco moderado de nova derrocada.

Com base numa inspeção visual e no local ao solo/terreno em questão. O solo apresenta uma percentagem de argila dura com alguma matéria orgânica, apesar da estabilidade/coesão dos terrenos argilosos depender muito das condições de drenagem

do terreno e do valor e velocidade de aplicação de cargas, neste caso concreto existe uma boa drenagem e não existem cargas aplicadas diretamente.
