**ASSUNTO: REQUERIMENTO N.º 517XI – INSPEÇÕES ÀS FÁBRICAS DA COFACO E  
CORRETORA**

## Relatório INSP-2018-0054

## Relatório INSP-2018-0097

## Relatório INSP-2018-0049

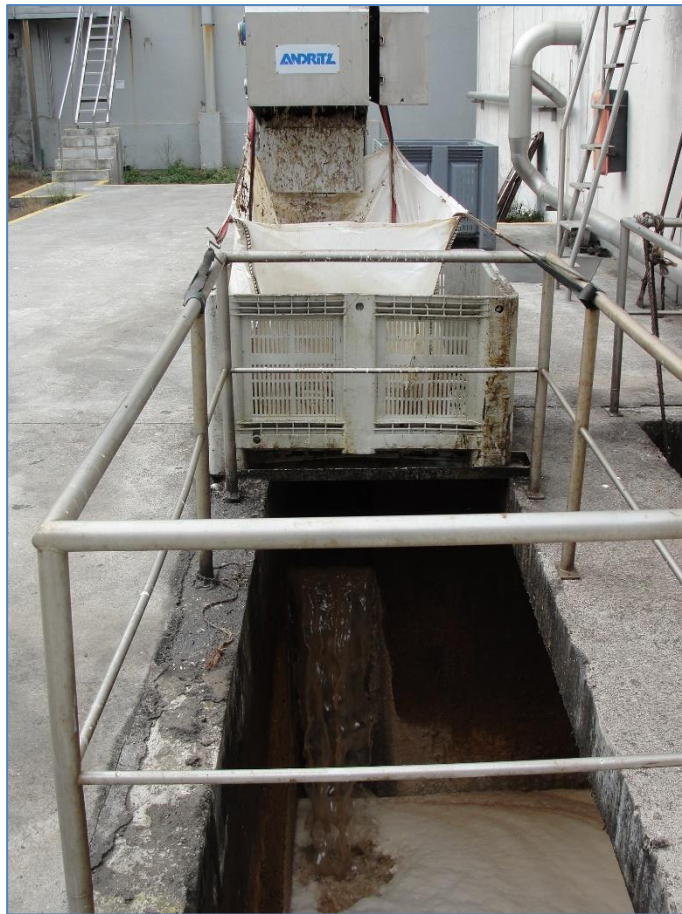
Figura 2.2: Gradagem do efluente à entrada da ETARI.

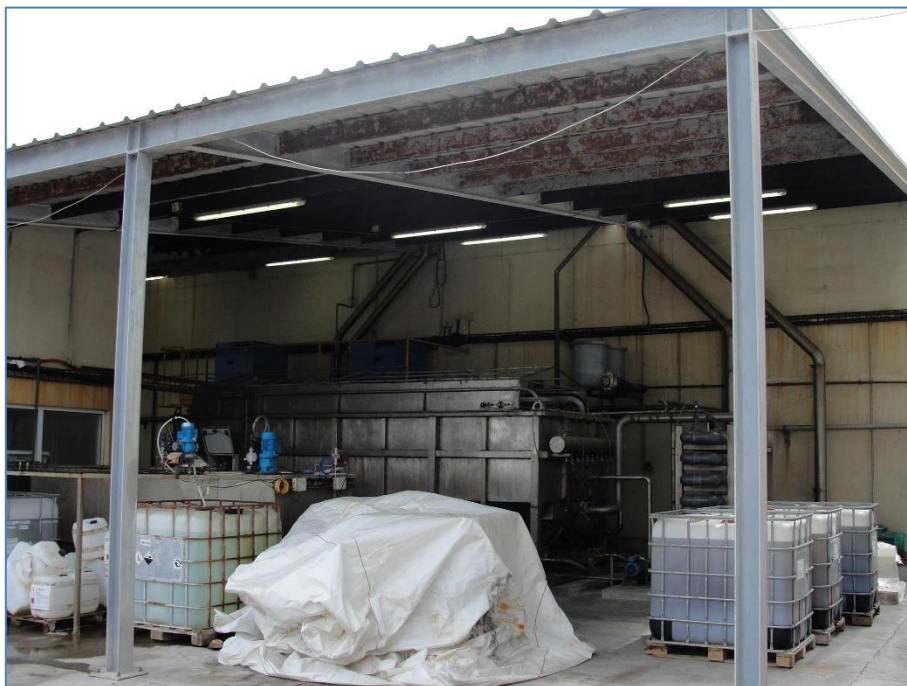
Nesta altura foi já restabelecido o funcionamento do tratamento primário (tratamento químico com remoção de sólidos e gorduras no flotador), embora as lamas removidas sejam ainda lançadas no meio recetor (mar) juntamente com restante efluente.

Figura 2.3: Tratamento químico (flotador).

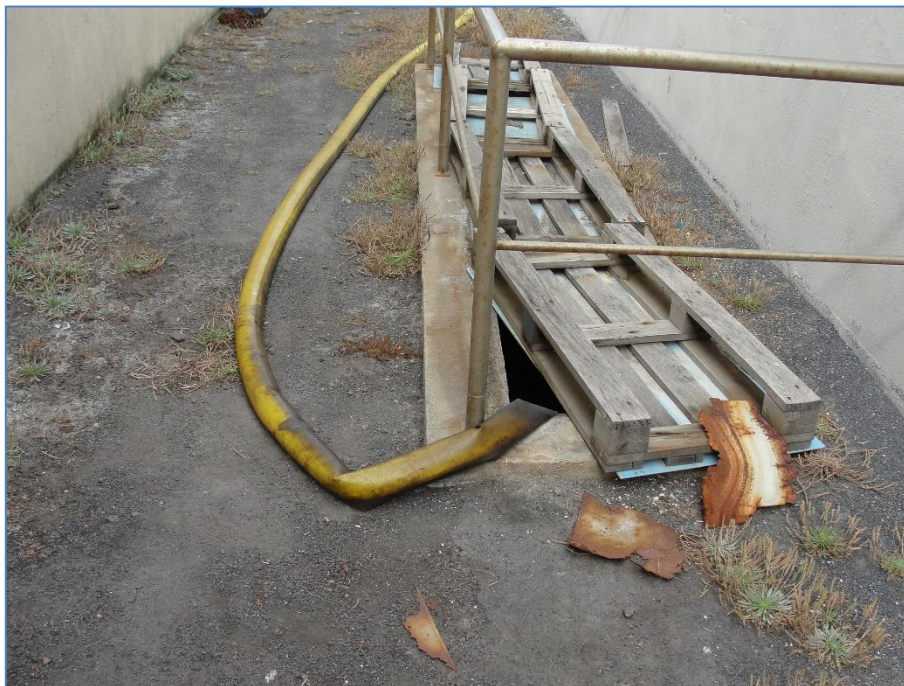
Figura 2.3: Tubo de descarga de lamas do flotador no meio recetor.

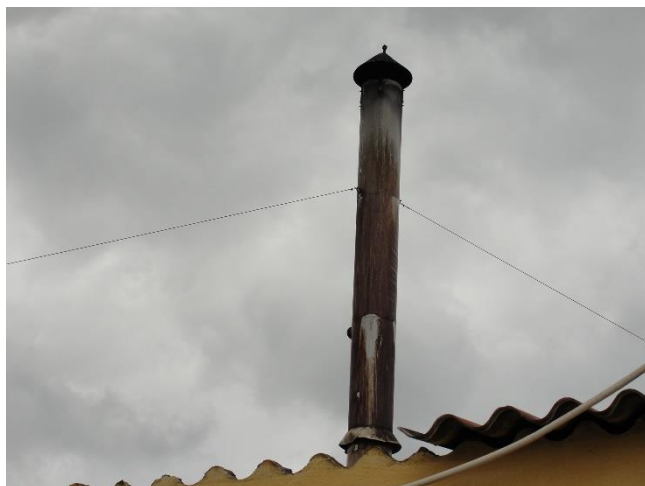
- b) Não cumprimento das normas de descarga de poluentes para a atmosfera, nomeadamente as relativas à construção das chaminés no que se refere à colocação de “chapéus” ou de outros dispositivos similares que condicionem a boa dispersão dos poluentes atmosféricos, no topo de qualquer chaminé associada a processo de combustão;

**Figura 1** – Foto de 2/7/2018

1. Foi realizada pela PEDAMB, em 15 de outubro de 2018, uma monitorização pontual das emissões de poluentes que possam estar presentes no efluente gasoso da caldeira. Apresentaram emails remetidos pela PEDAMB com o agendamento das medições para a referida data e a confirmação da mesma por parte da Corretora, bem como outro email, datado de 31 de outubro de 2018, em que a PEDAMB refere que já aferiram o resultado para o parâmetro Partículas e que o mesmo era de 120 mg/Nm<sup>3</sup>, ou seja, abaixo do VLE (150 mg/Nm<sup>3</sup>) e que ainda não tinha o relatório emitido por não disporem, à data, dos resultados dos metais. Encontravam-se a instalar uma segunda caldeira;
2. Retiraram o “chapéu” da chaminé associada à caldeira;

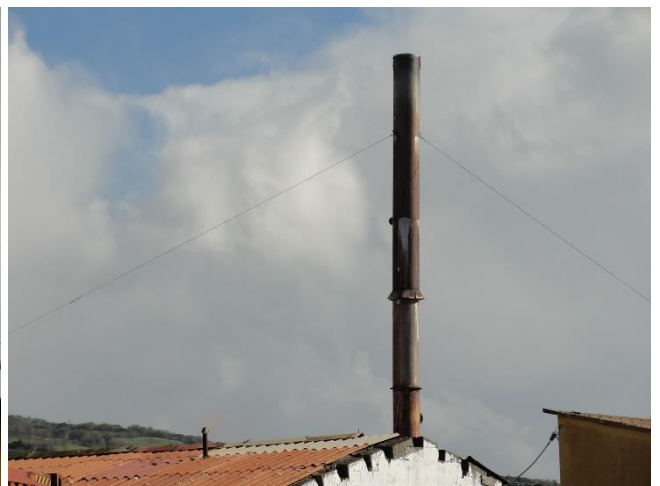
**Figura 2** – Foto de 14/11/2018

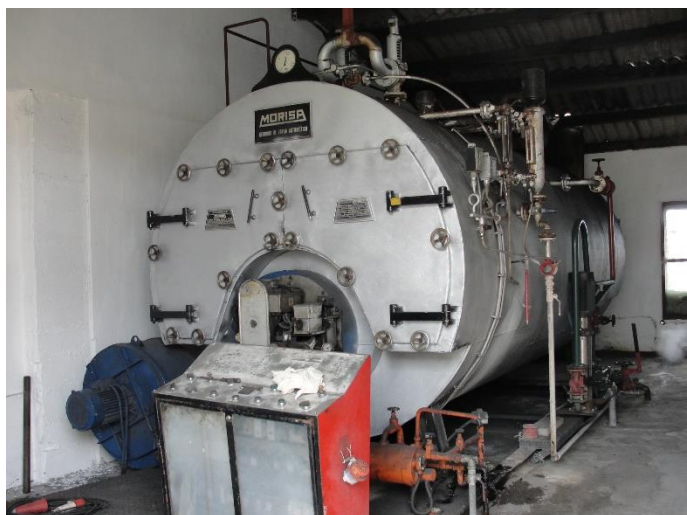
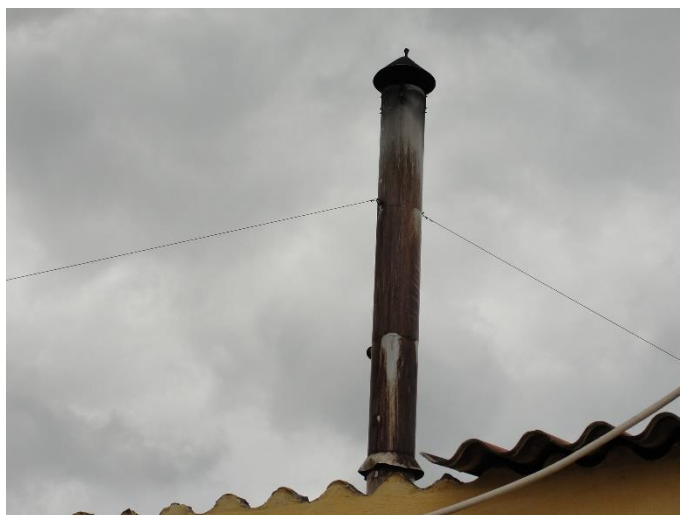
Foi possível verificar que a unidade industrial apenas dispõe de um gerador de vapor (caldeira) em funcionamento, adquirido à cerca de 8 anos à empresa de laticínios Unileite, sem sistema de despoluição associado e com uma chaminé. O diretor da unidade não conseguiu fornecer os dados técnicos relativos à chaminé, nomeadamente a sua altura, tendo sido verificado que a mesma possuía uma toma de amostragem e “chapéu”. Nunca foram realizadas as necessárias monitorizações às emissões atmosféricas dessa caldeira.

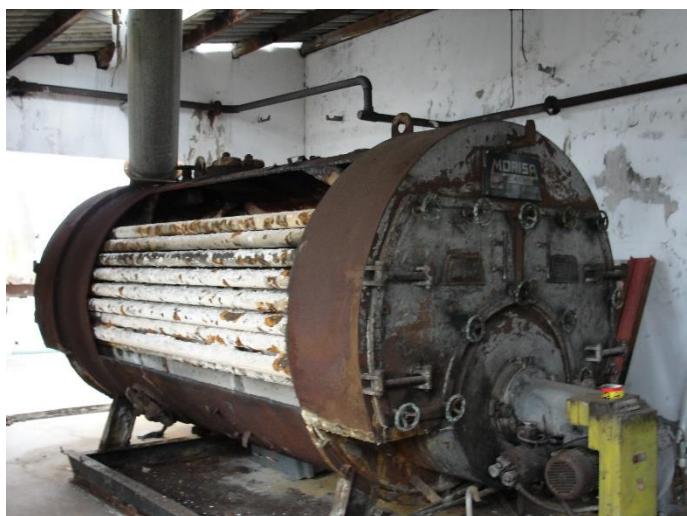
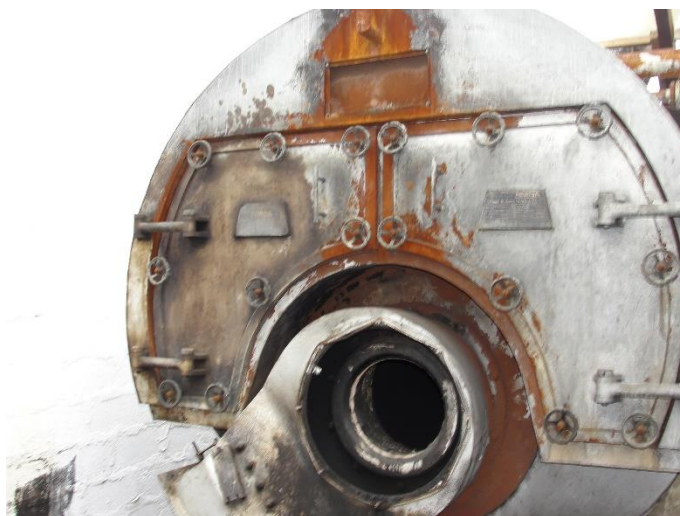
Os dois geradores de vapor (caldeiras) existentes à data da inspeção realizada em 21/09/2010 encontravam-se a ser desmanteladas, assim como as respetivas chaminés.

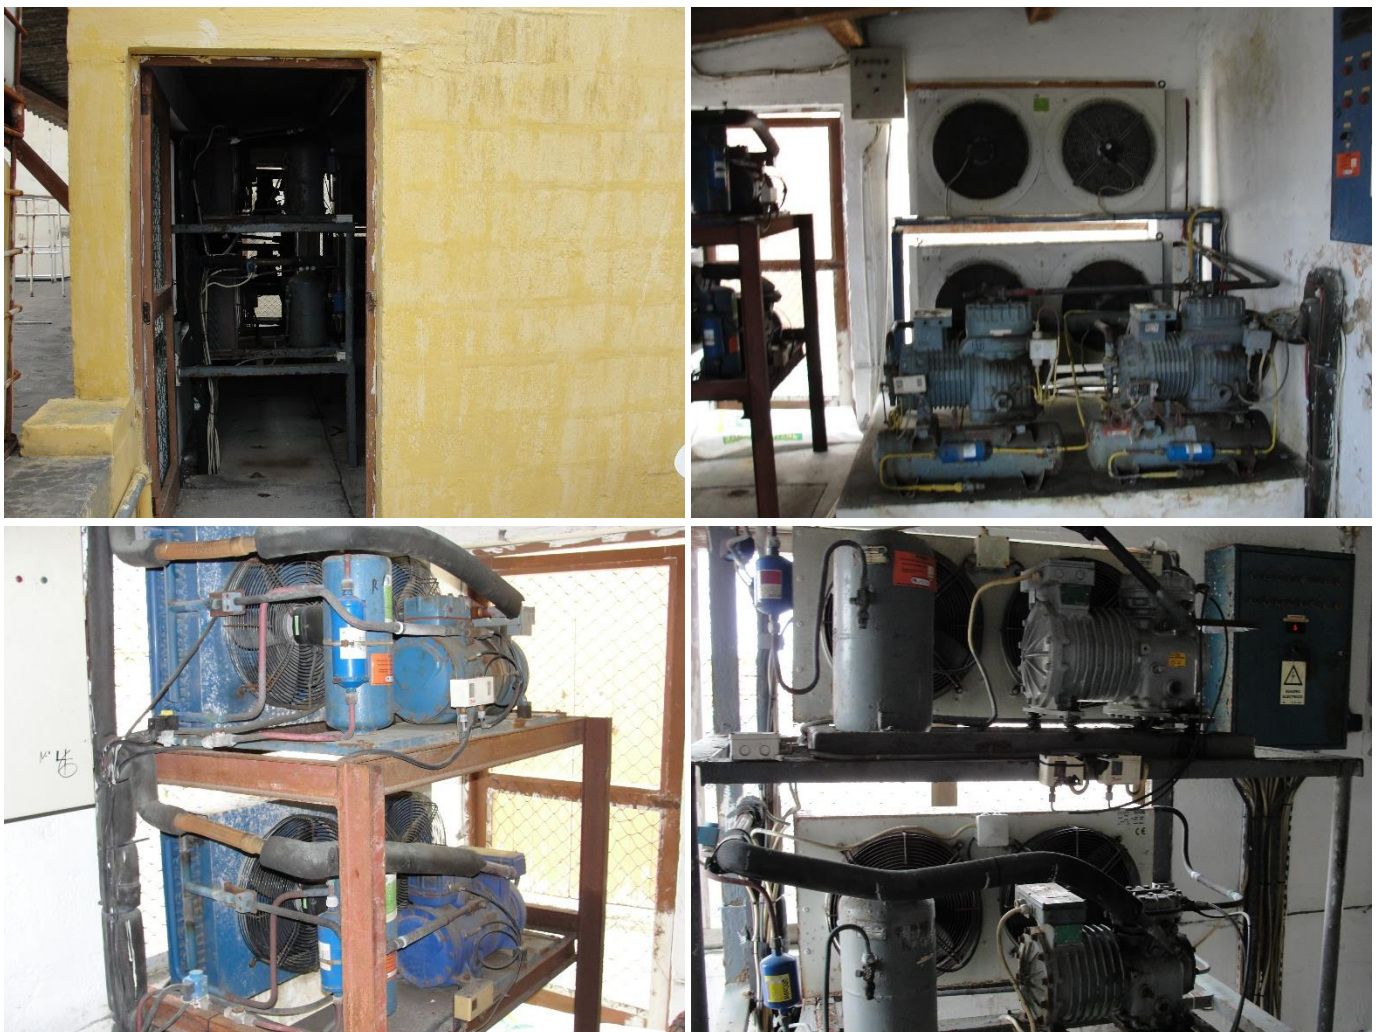
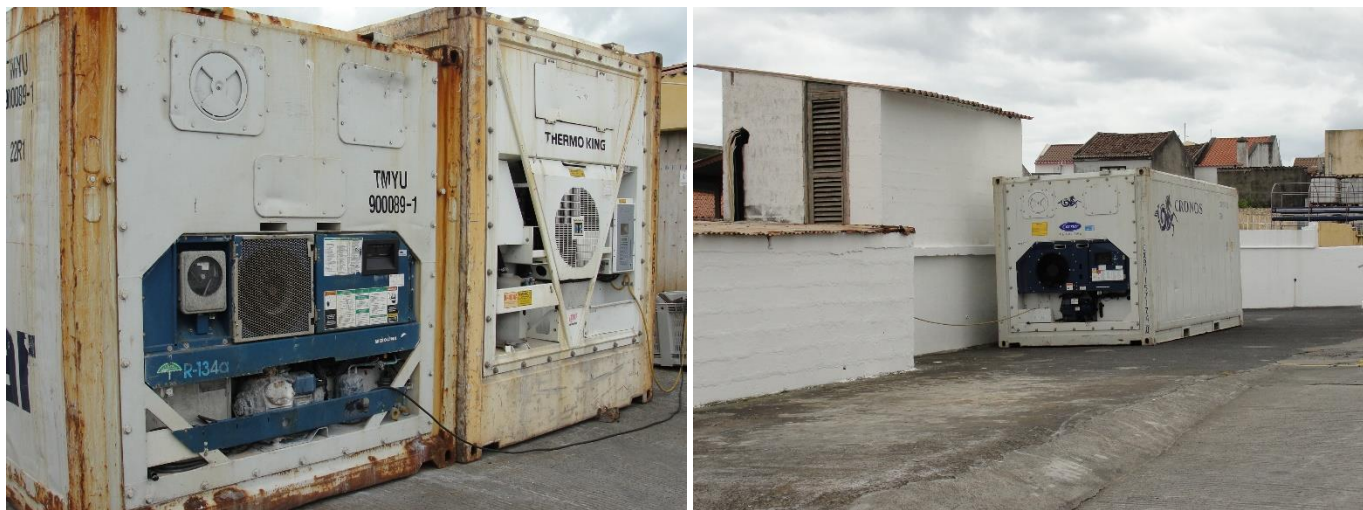
A empresa não apresentou as fichas relativas às intervenções efetuadas aos equipamentos, nem descrição dos mesmos. Os equipamentos não têm indicação da carga dos gases.
